“奕丰泉天下”北方温泉城二期  
(788m<sup>2</sup>) 地块土壤污染状况初步  
调查报告

委托单位：辽宁奕丰实业集团有限公司

编制单位：辽宁中科检测技术有限公司

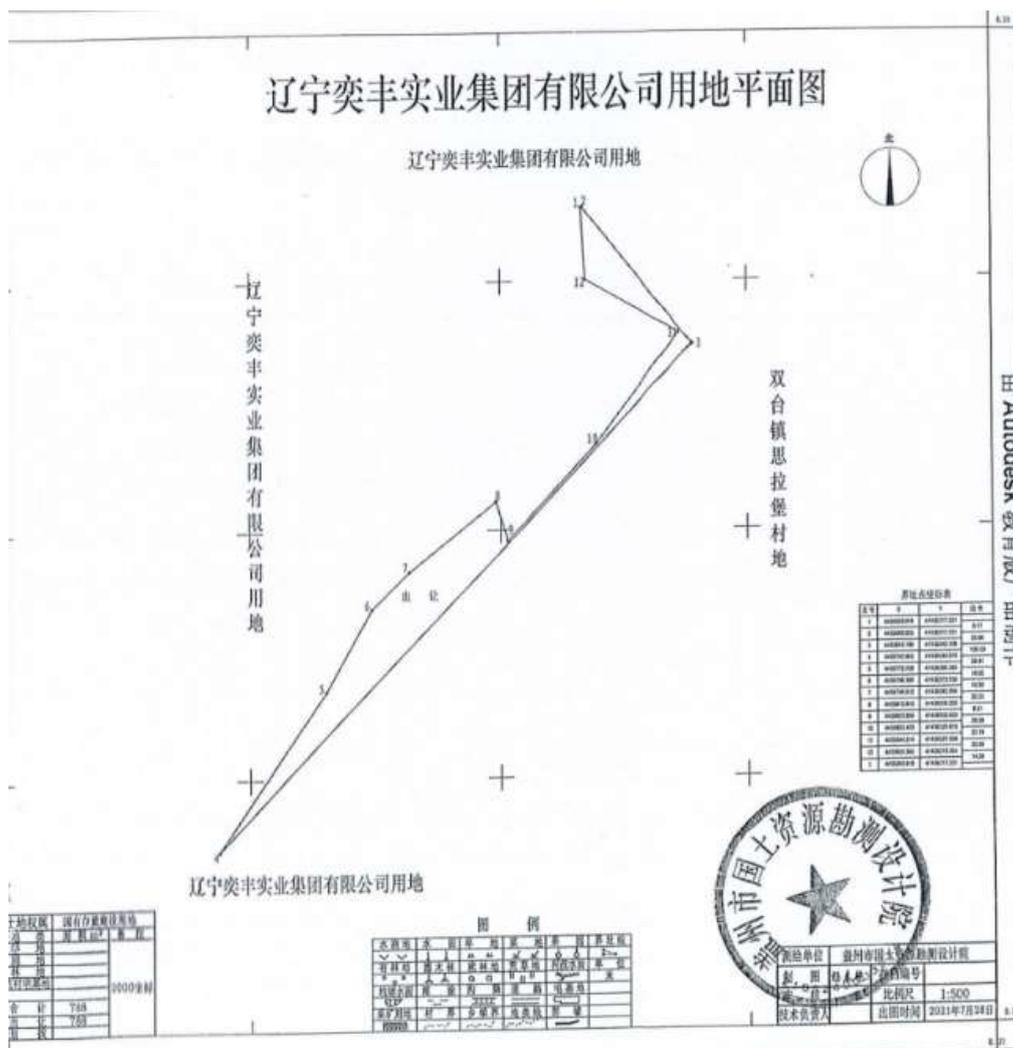
图 2.2-1 地块红线范围图

本次场地环境初步调查范围为“奕丰泉天下”北方温泉城二期（788m<sup>2</sup>）地块，地块位于盖州市双台镇思拉堡村，调查范围总面积为 788m<sup>2</sup>。调查地块地理位置中心坐标为：E122.251220375°，N40.23402611°。拐点坐标如表 2.2-1 所示，红线范围图如 2.2-1 所示，调查范围及拐点坐标图如 2.2-2 所示。

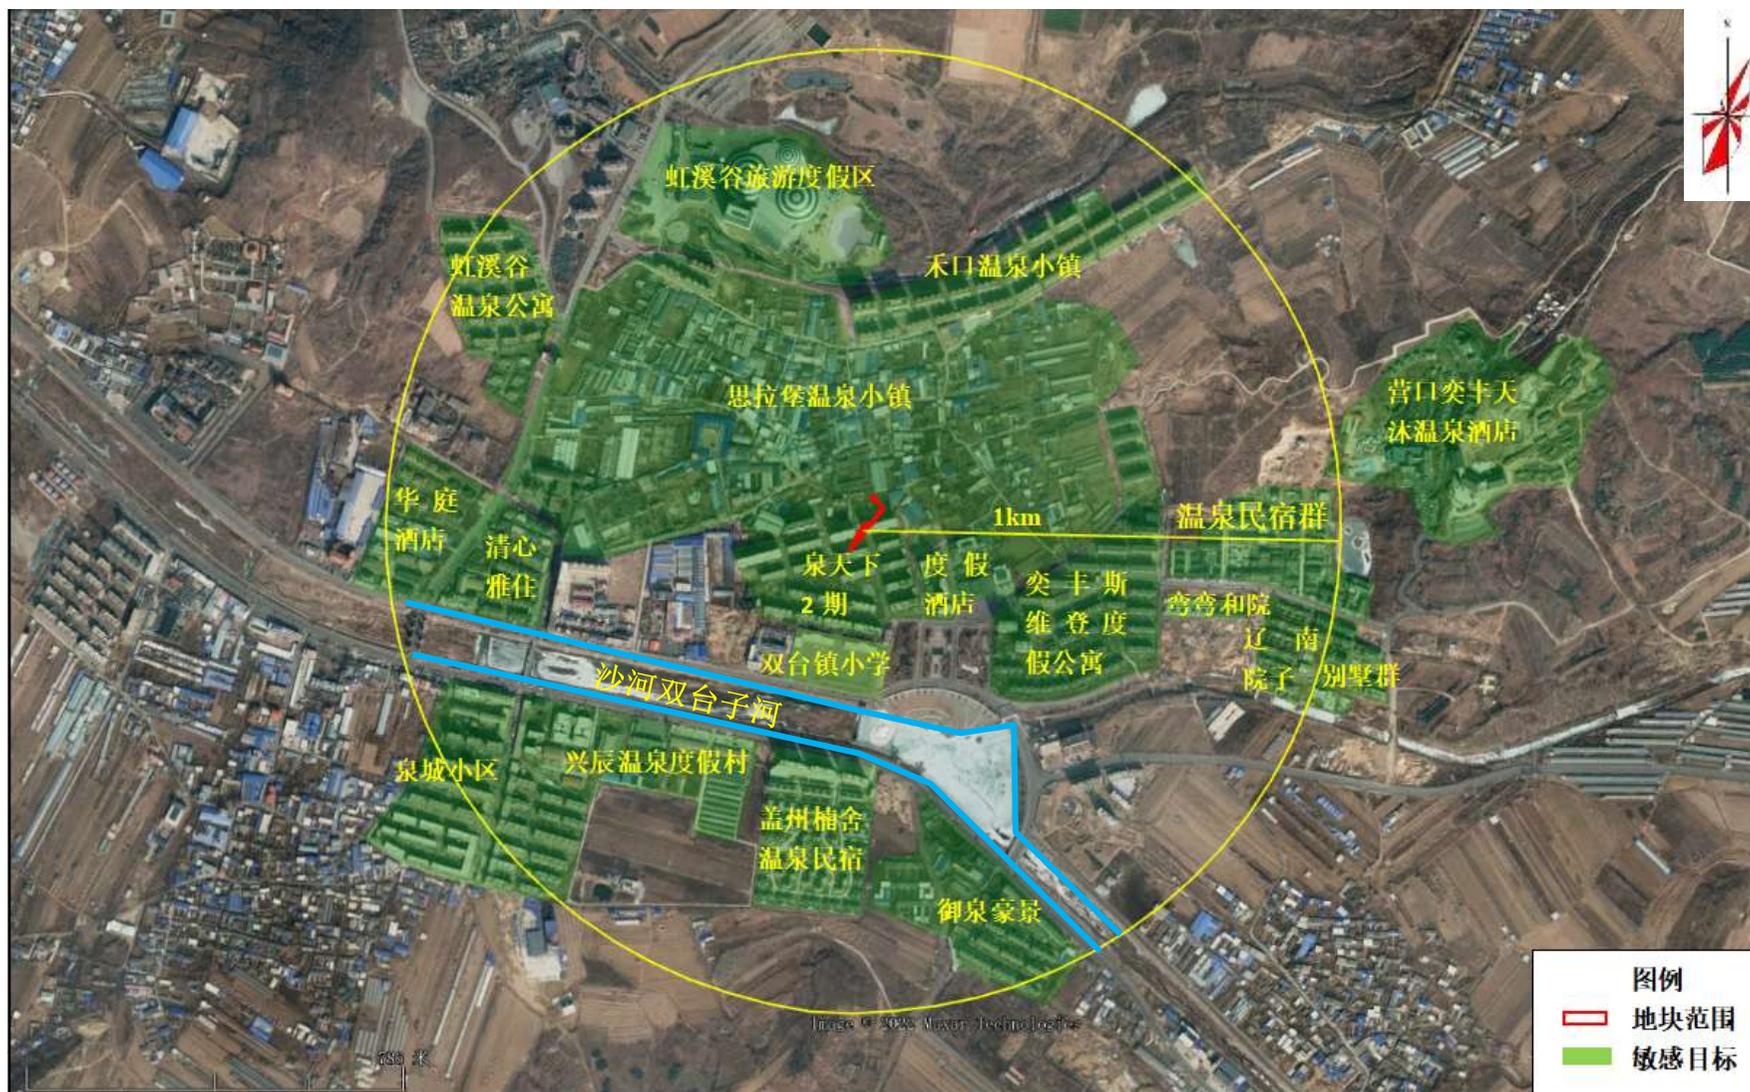
图 3.2-1 周边主要环境目标示意图

根据现场实际踏勘，该地块 1km 范围内存在居民区、学校、地表水体等，地表水体为沙河双台子河，位于本地块南侧 382 米，地表水体为 III 类水体，水质状况良好，本地块无地下使用功能，居民生活均位于地表以上，根据该地块所在区域环境功能特征及性质，确定该地块主要环境保护目标见表 3.2-1。

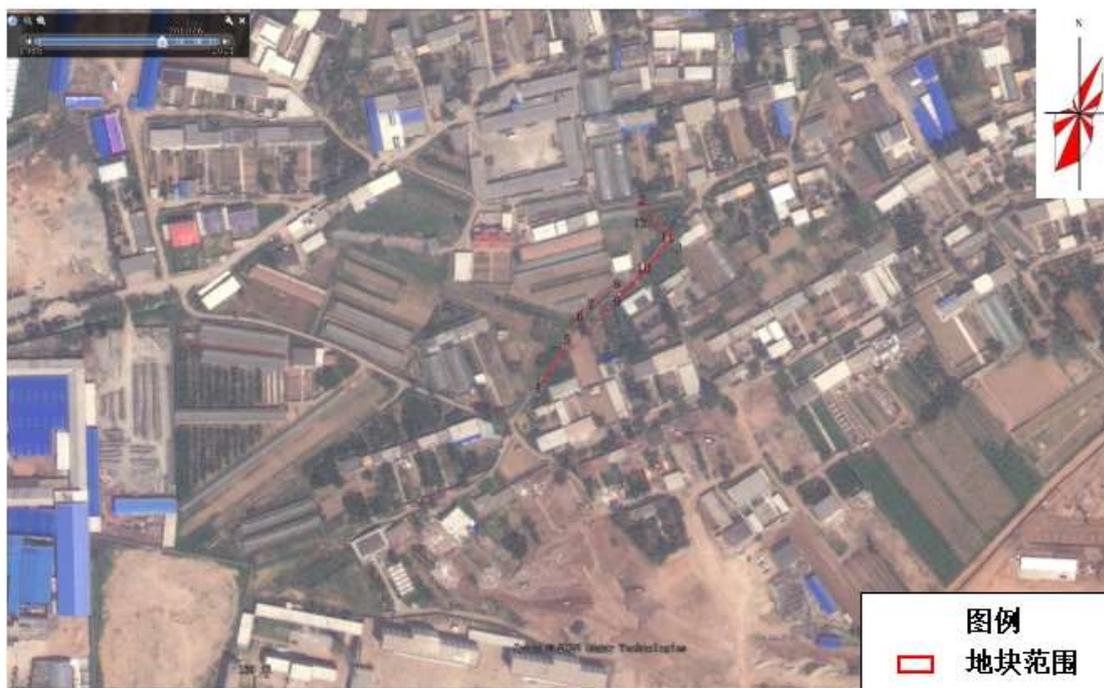
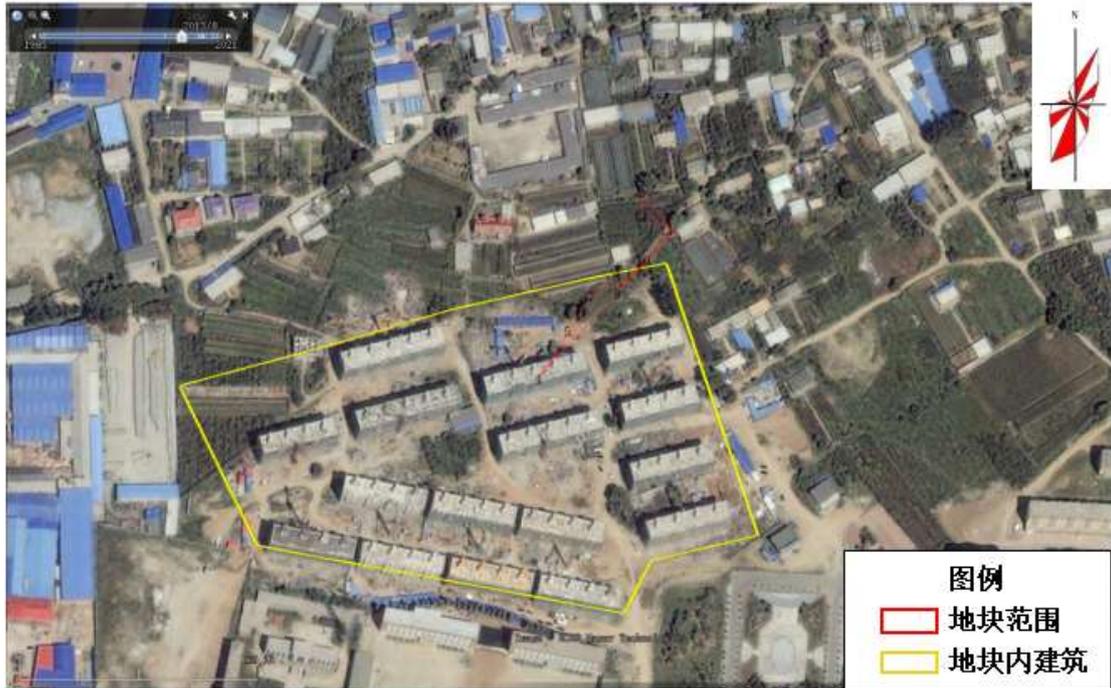
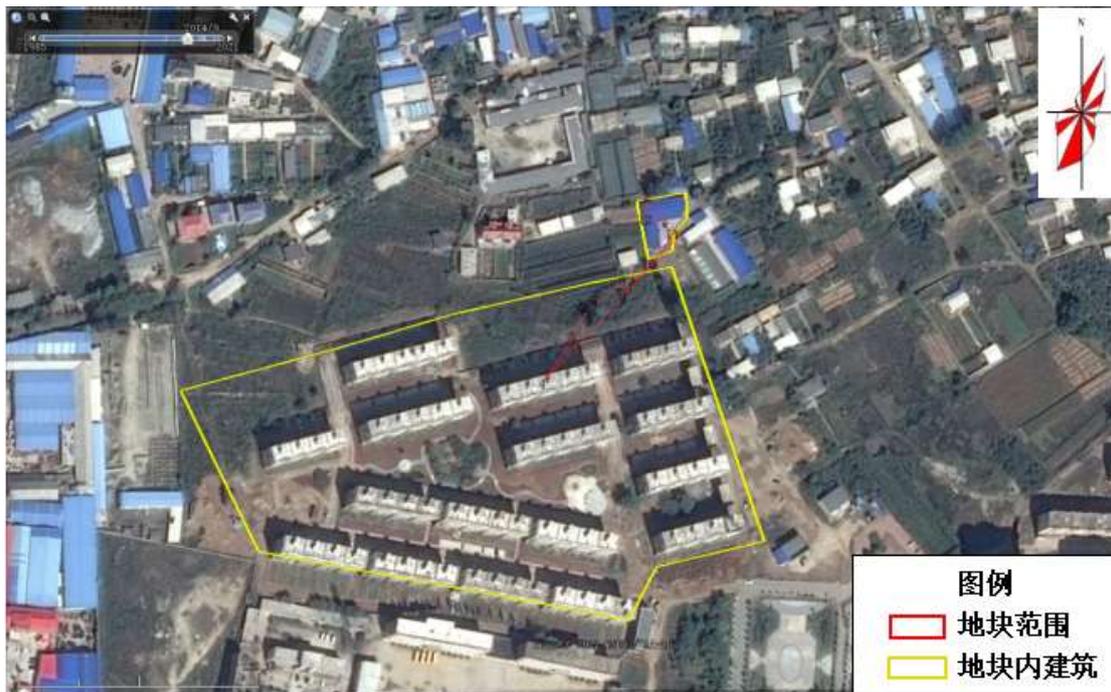
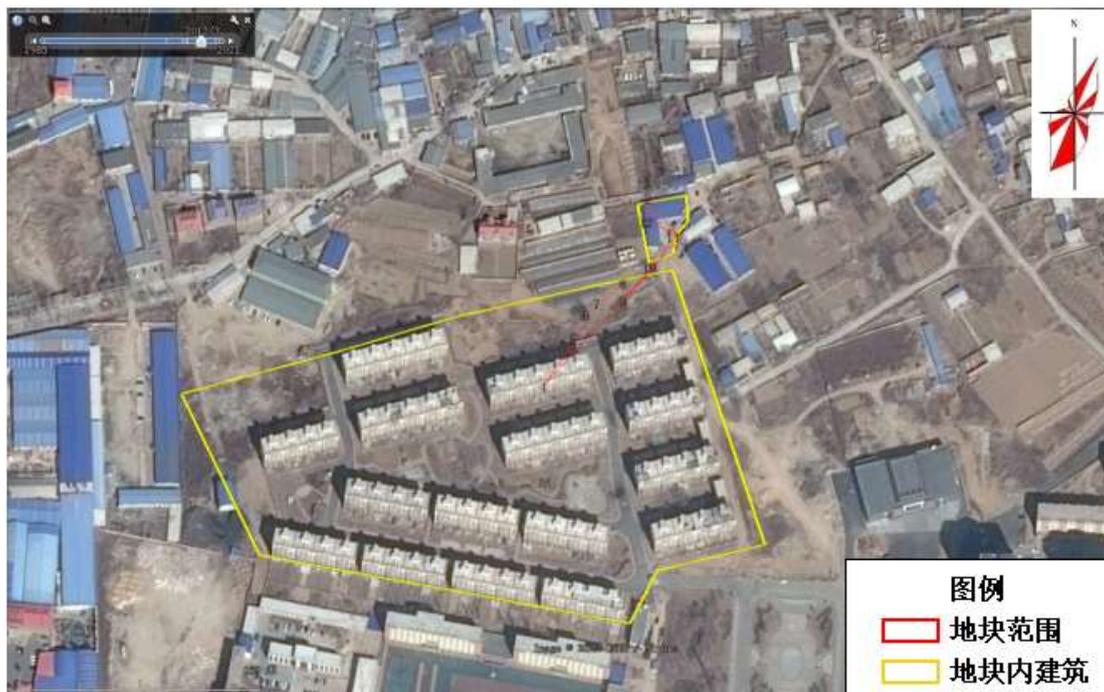
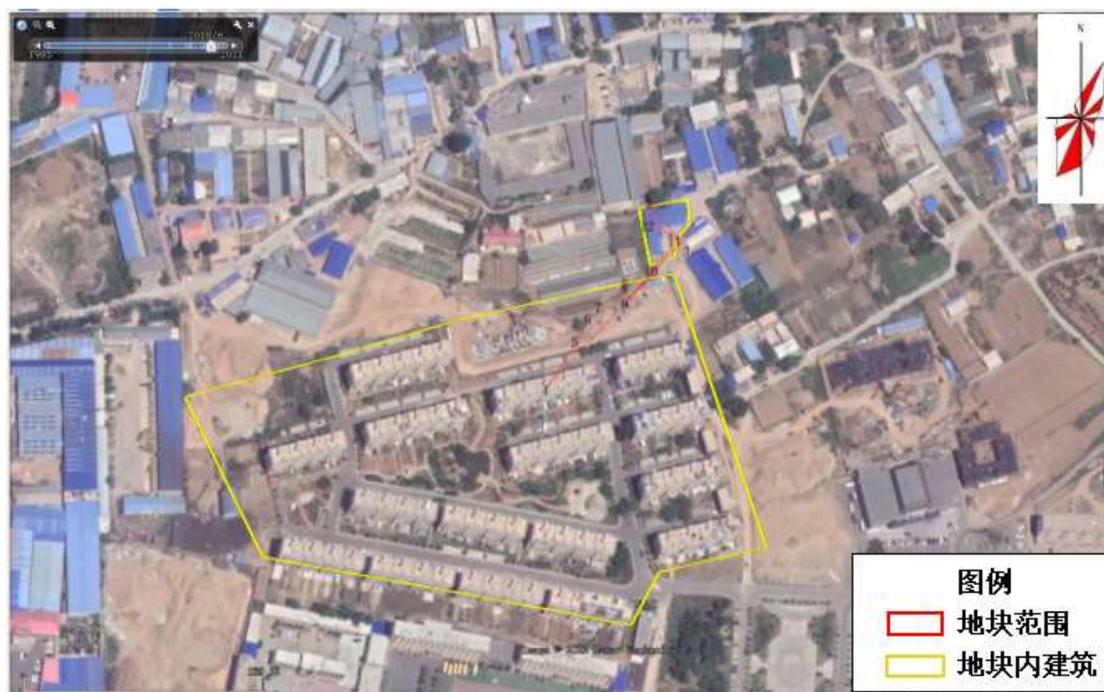
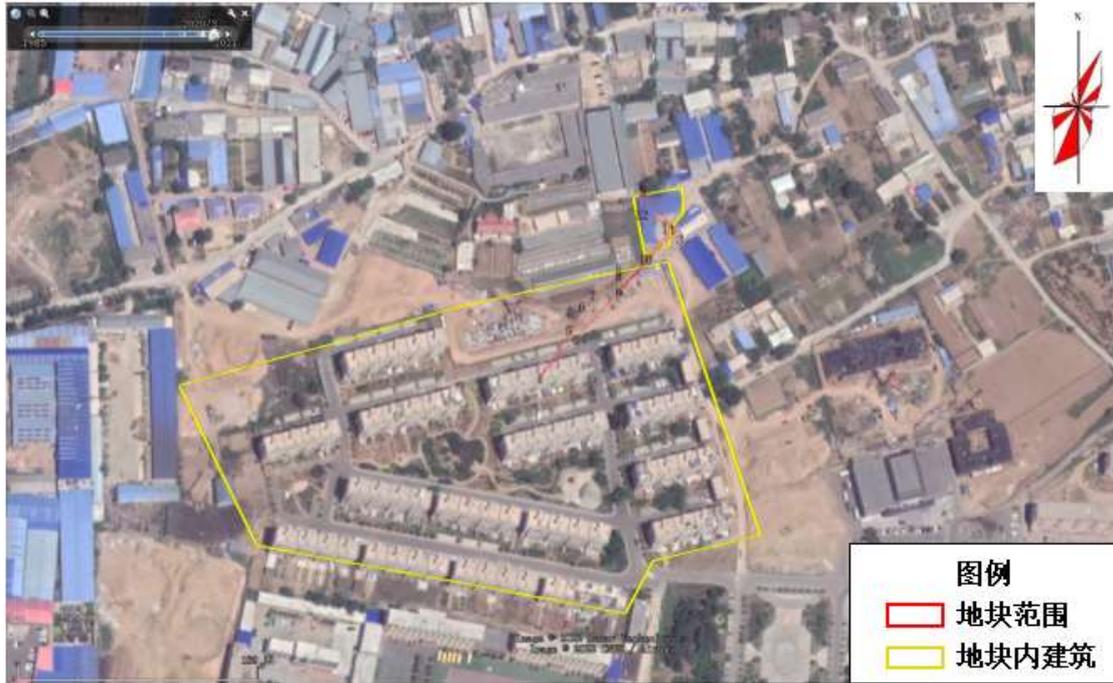
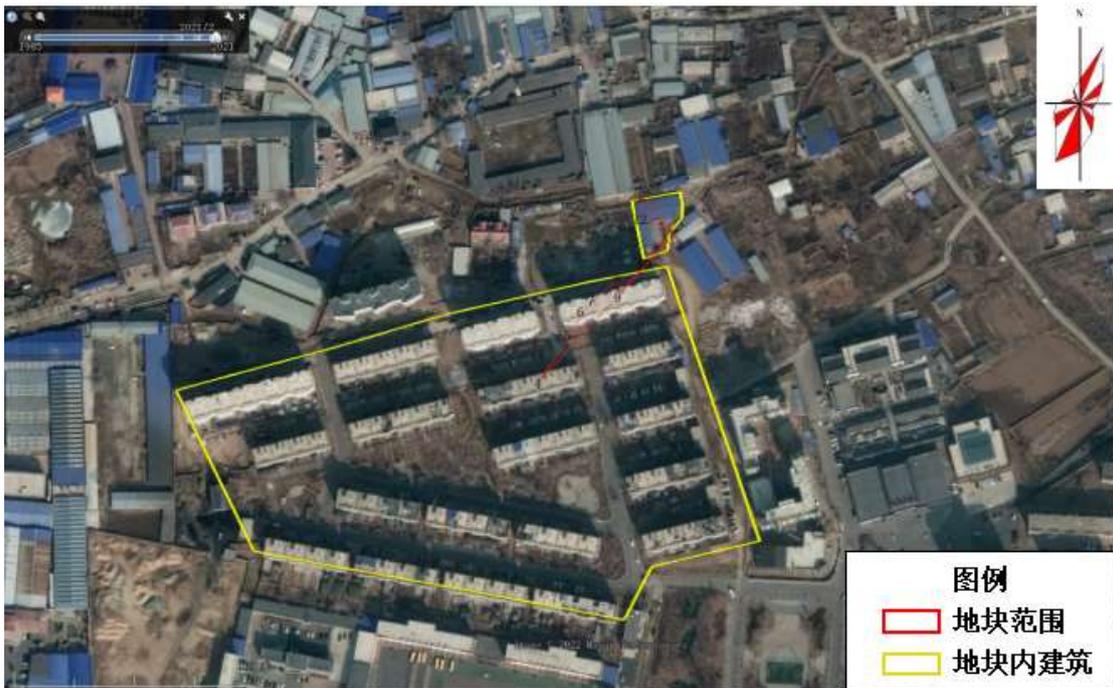
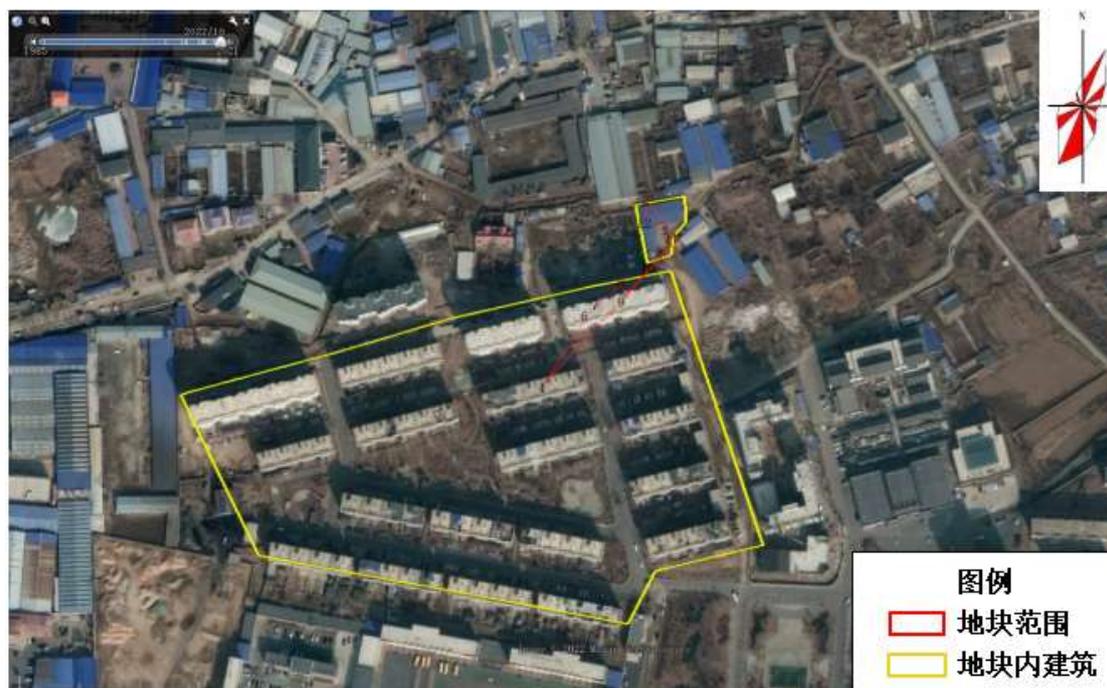
图 3.3-1 地块历史卫星图片影像截图

结合 2010 年至 2022 年历史卫星图片影像数据，确定该地块历史上无生产历史。

根据 2010 年~2022 年历史卫星图片可以看出“奕丰泉天下”北方温泉城二期（788m<sup>2</sup>）地块历史情况见表 3.3-1。

序号	地块	年份	利用情况
1	“奕丰泉天下”北方温泉城二期（788m <sup>2</sup> ）地块	~2010 年	空地
		2013 年	地块南侧建筑为泉天下 2 期居民区
		2014 年 9 月~至今	地块南侧建筑为泉天下 2 期居民区，北侧建筑为村民住宅

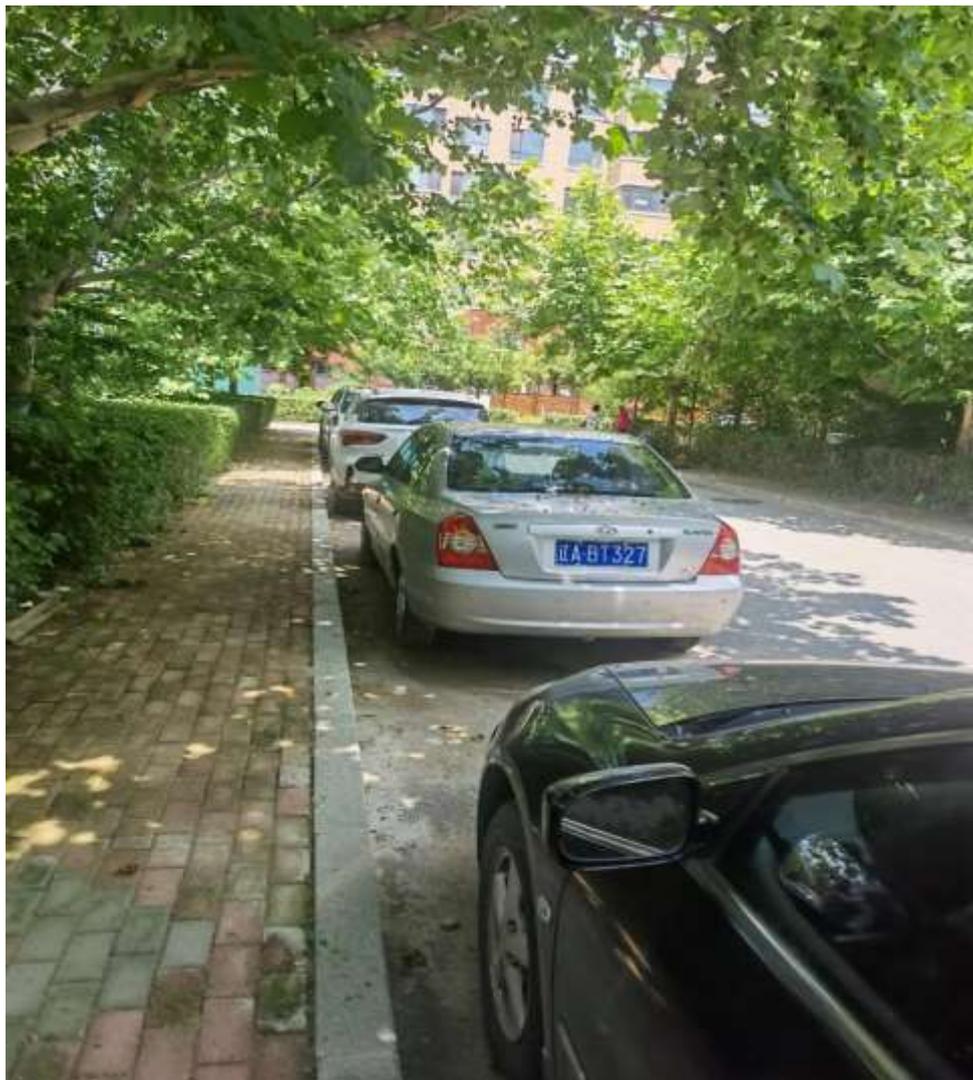
图 3.3-2 地块现状照片

“奕丰泉天下”北方温泉城二期（788m<sup>2</sup>）地块内现状为已建成的居民区，地块内无工业企业；地块内无工业废水排放沟渠、渗坑、水塘；无工业废水地下输送管线、储存池及停车场等地下构筑物使用；无产品、原辅材料、油品的地下储罐、输送管线；无危险化学品、危险废物等有毒有害物质储存或堆放。地块内裸露土壤无明显颜色异常、油渍等污染或化学腐蚀痕迹，无恶臭、化学品、刺激性等异常气味。

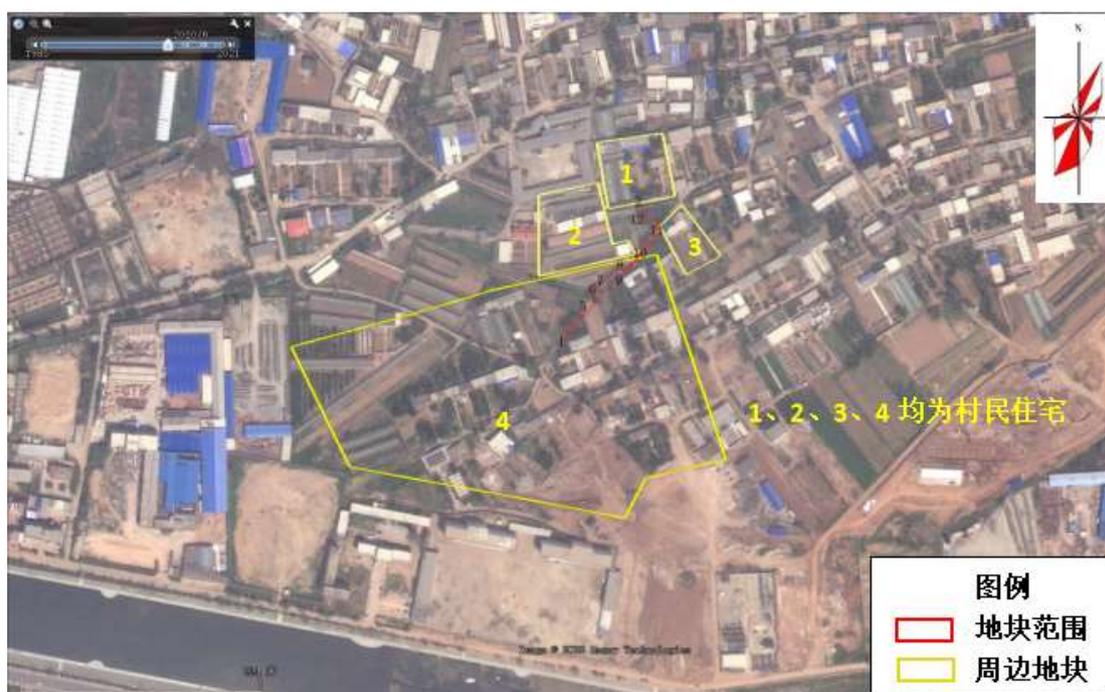
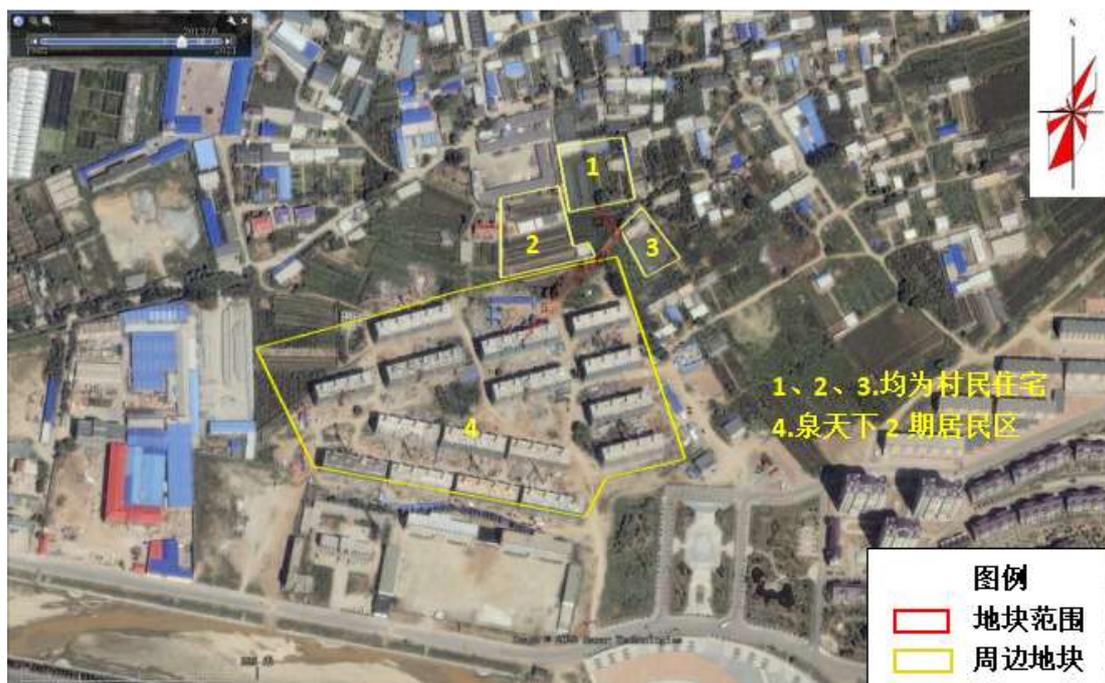
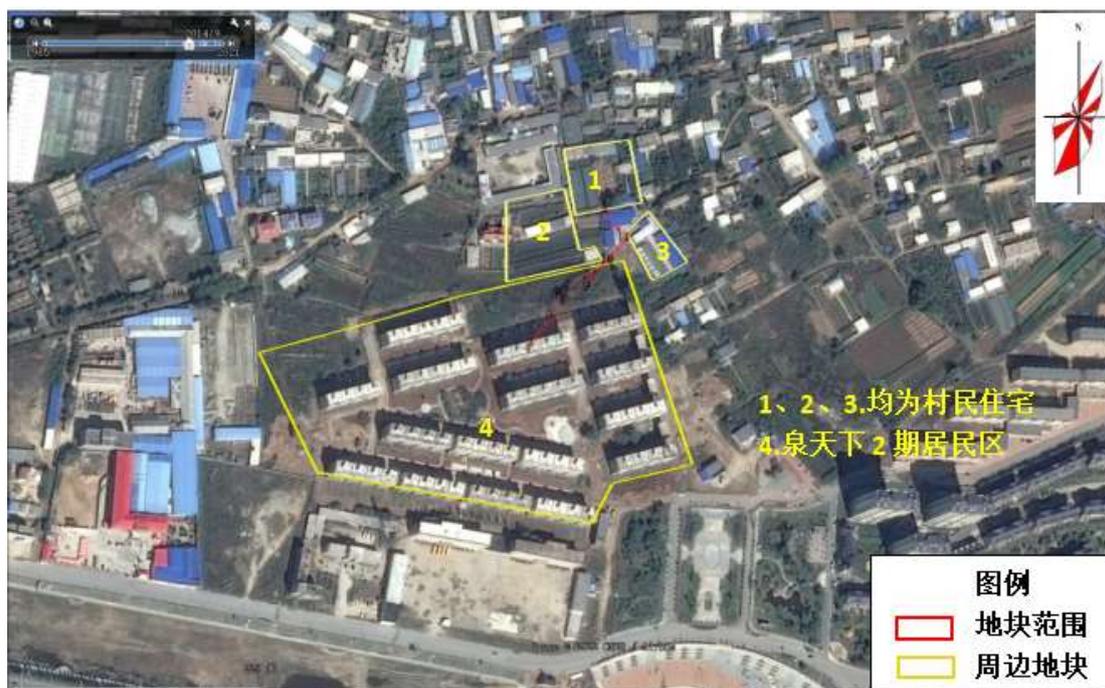
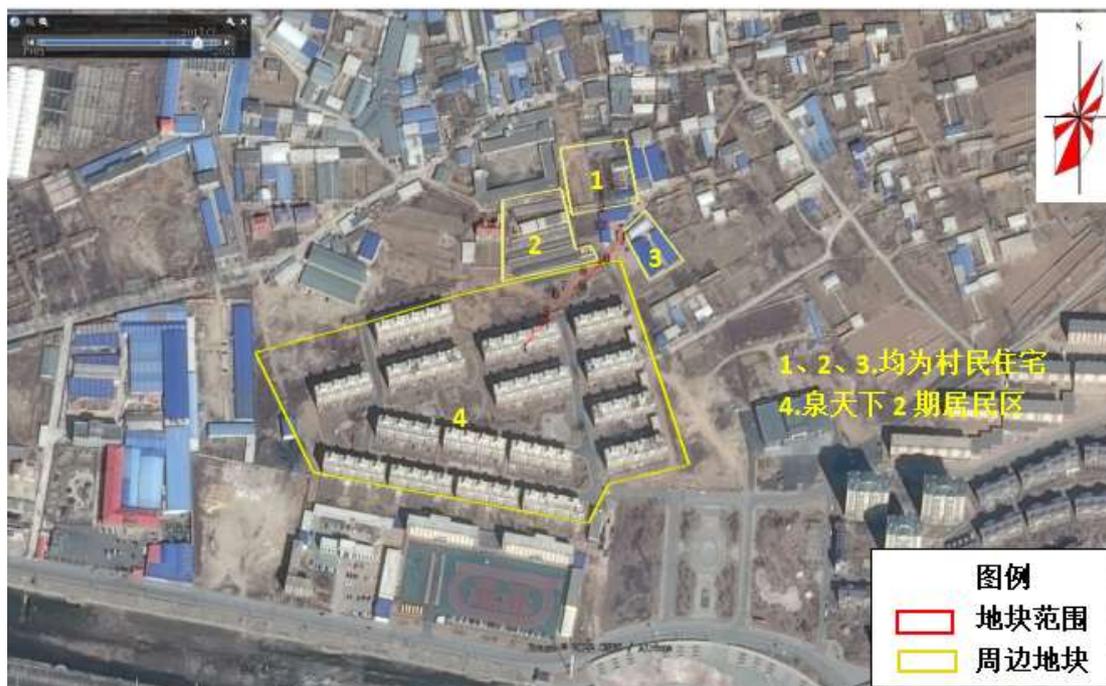
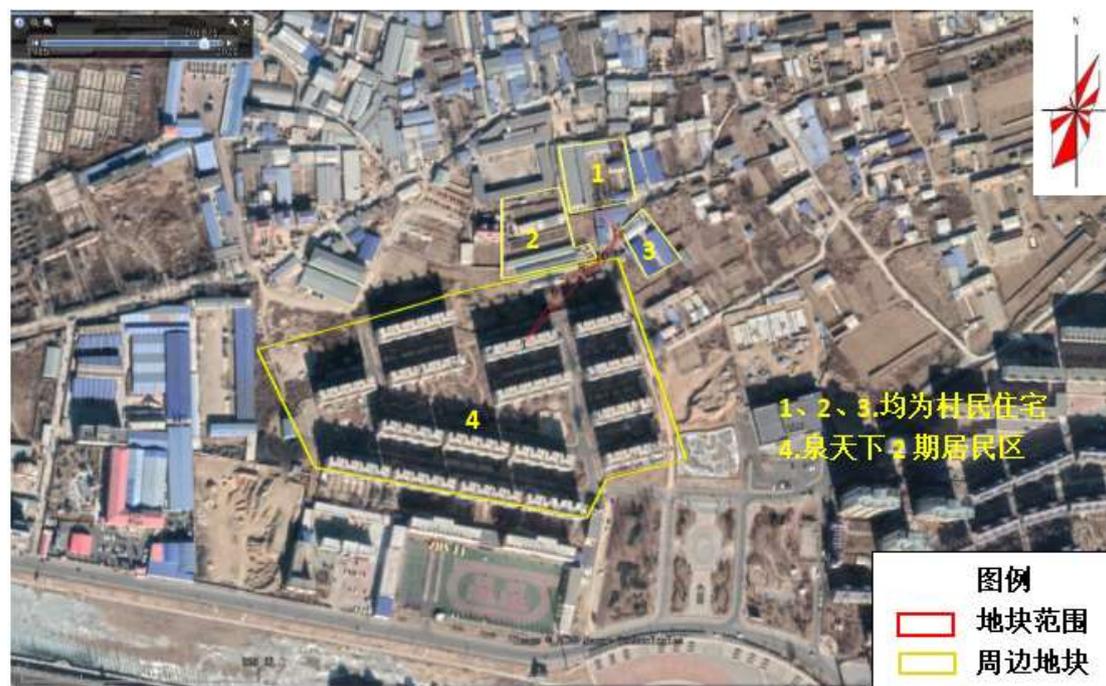
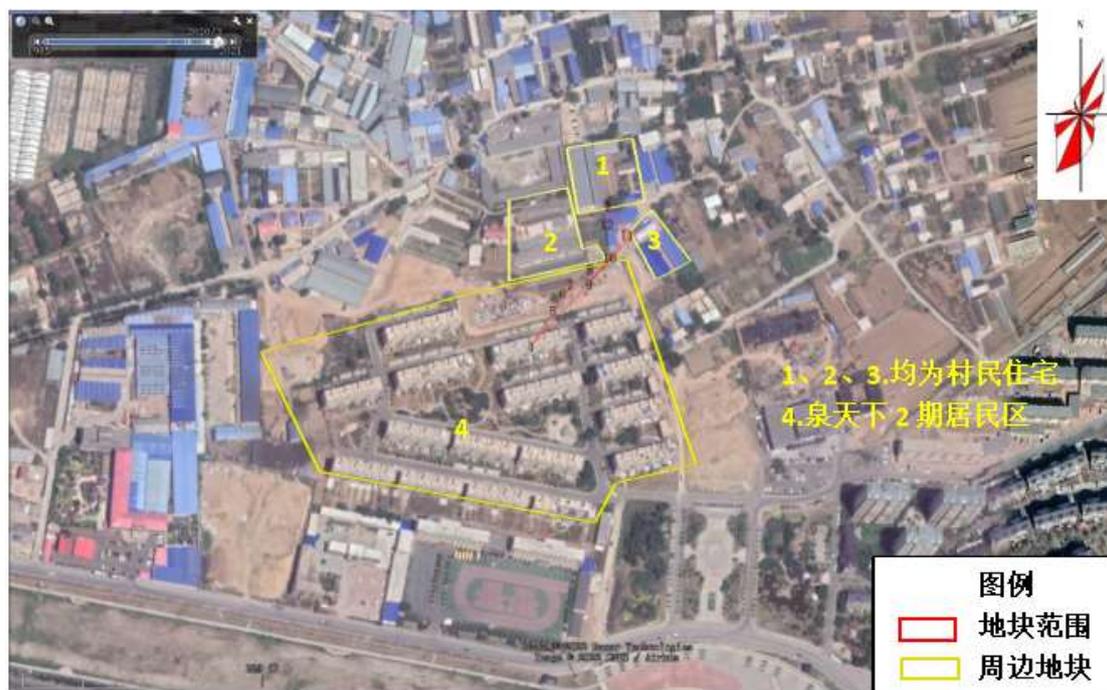
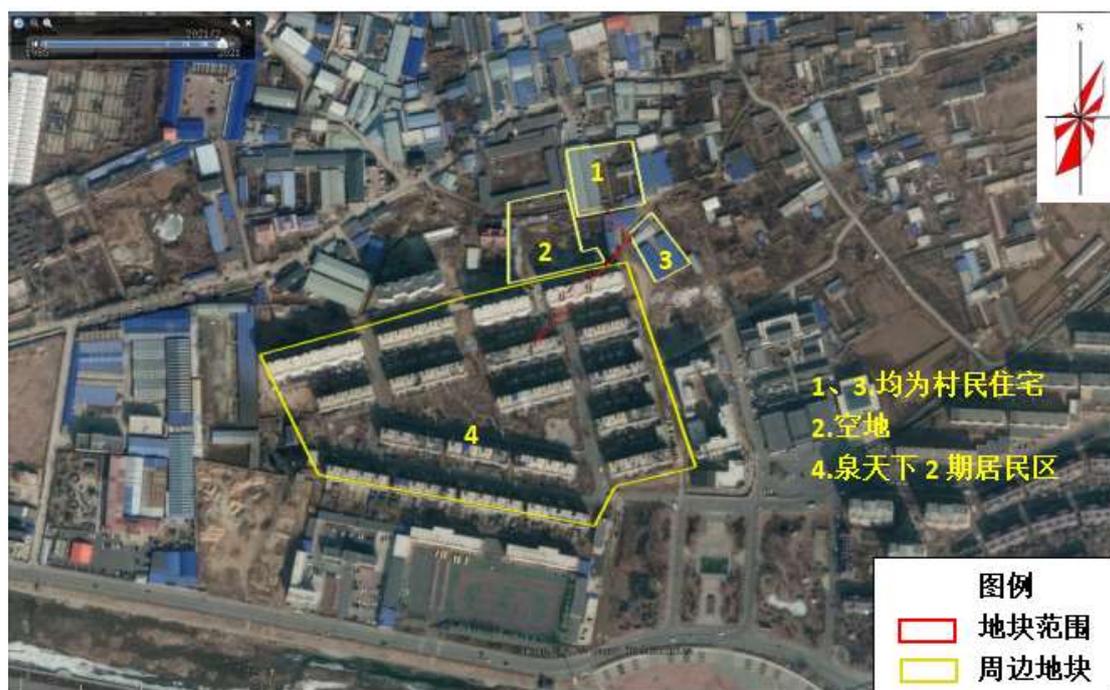
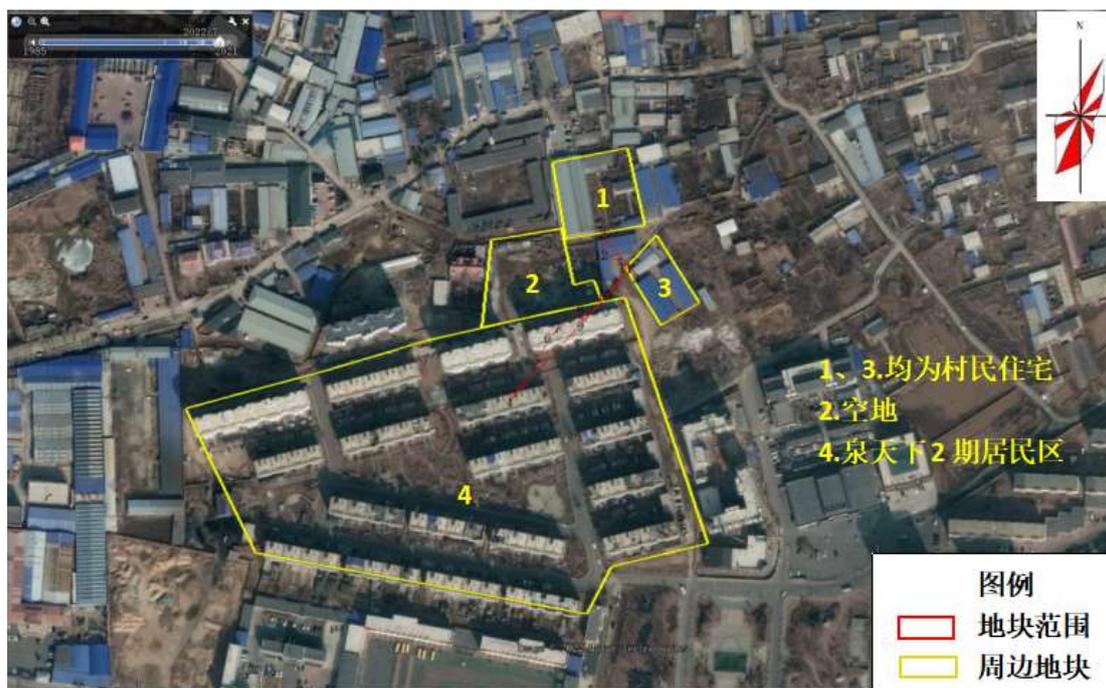
图 3.4-1 相邻地块历史影像

能追溯到的历史影像为 2010 年，2010 年~至今，村民住宅。

2010 年~2020 年，村民住宅；

2021 年~至今，空地。

2010 年，村民住宅；

2013 年~至今，泉天下 2 期居民区。

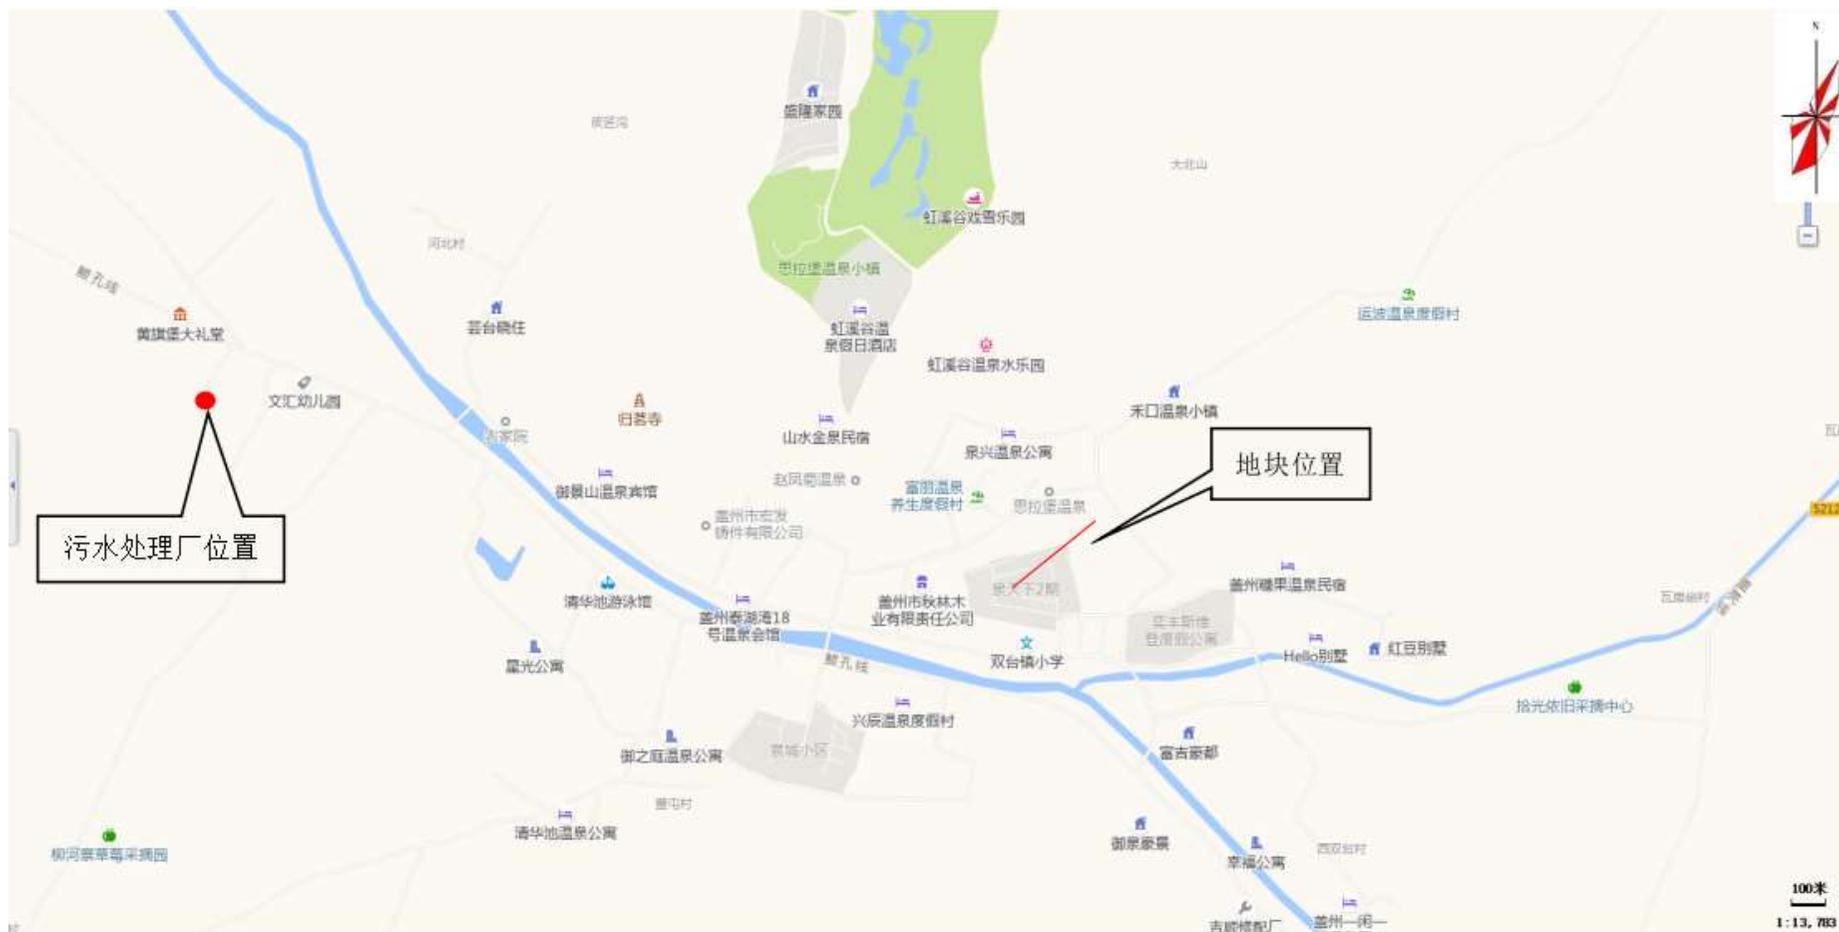
图 3.4-2 污水处理厂地理位置图

双台镇污水处理厂于 2019 年建设，为生活污水处理厂，位于辽宁盖州市双台镇黄旗堡村，该污水处理厂主要建设处理量近期规模为 10000m<sup>3</sup>/d，防渗情况良好。该污水处理厂位于地块下游 2247m，对地块影响较小。污水处理

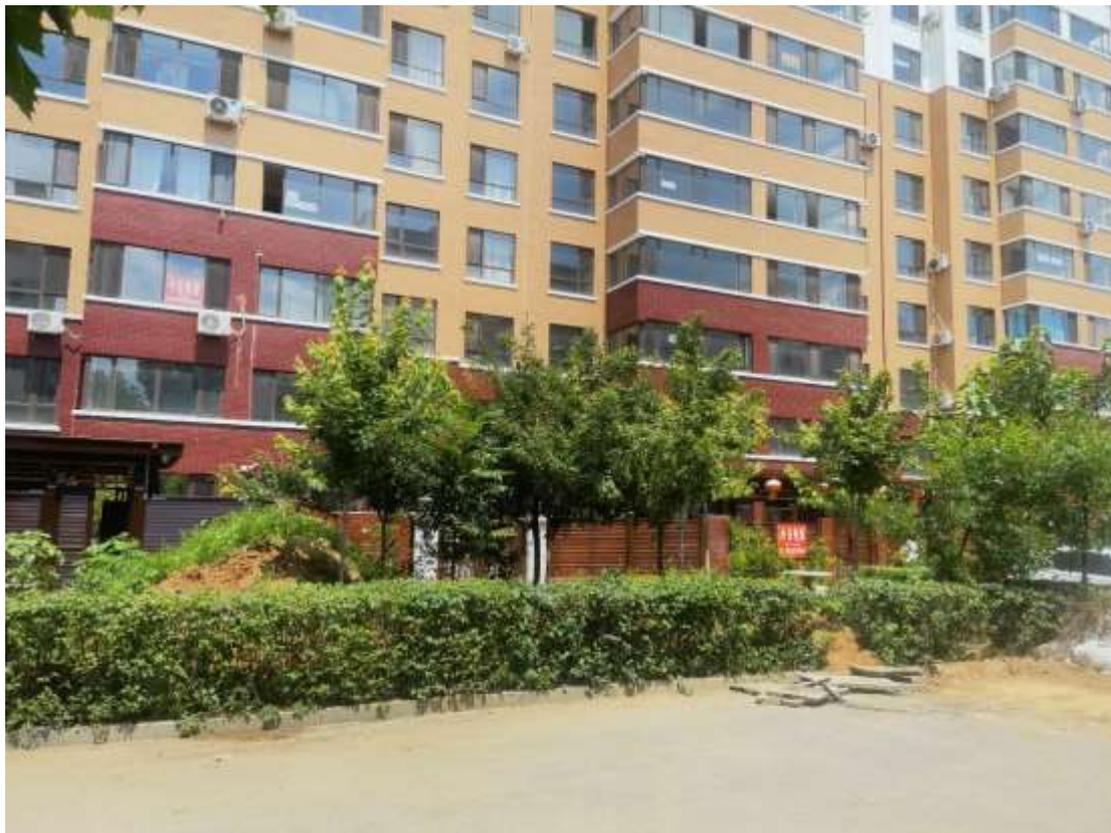
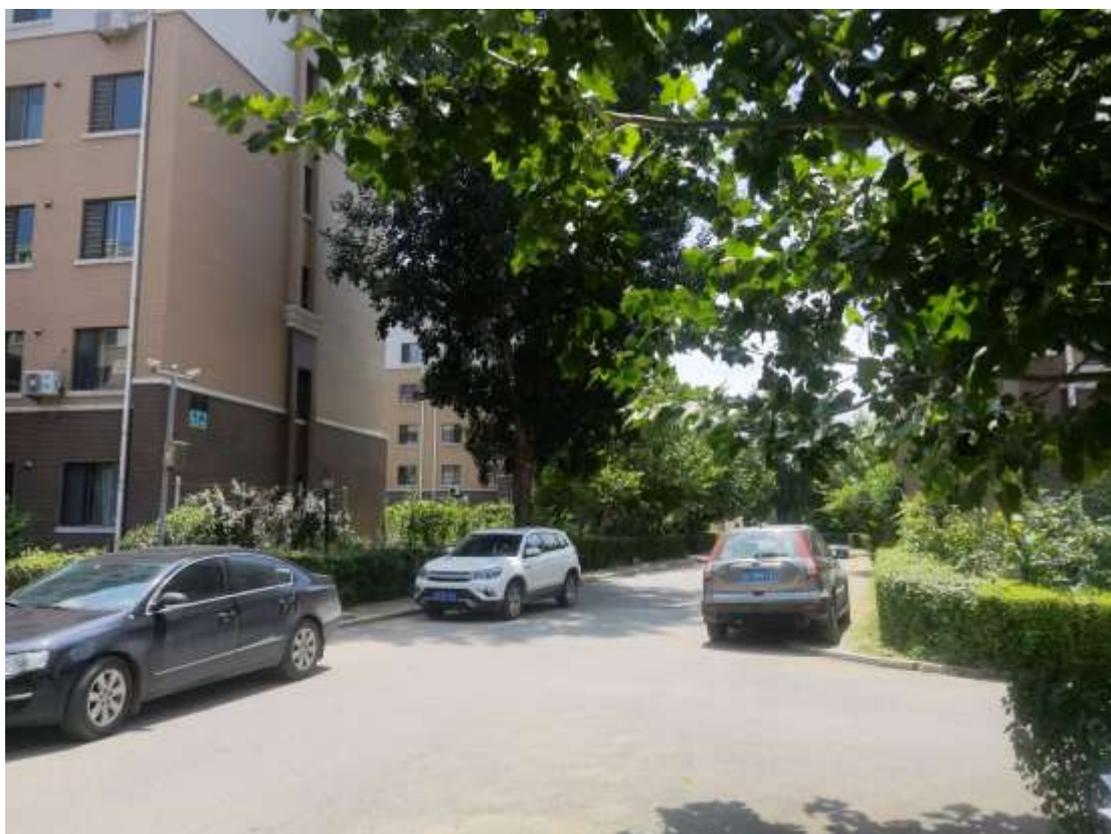
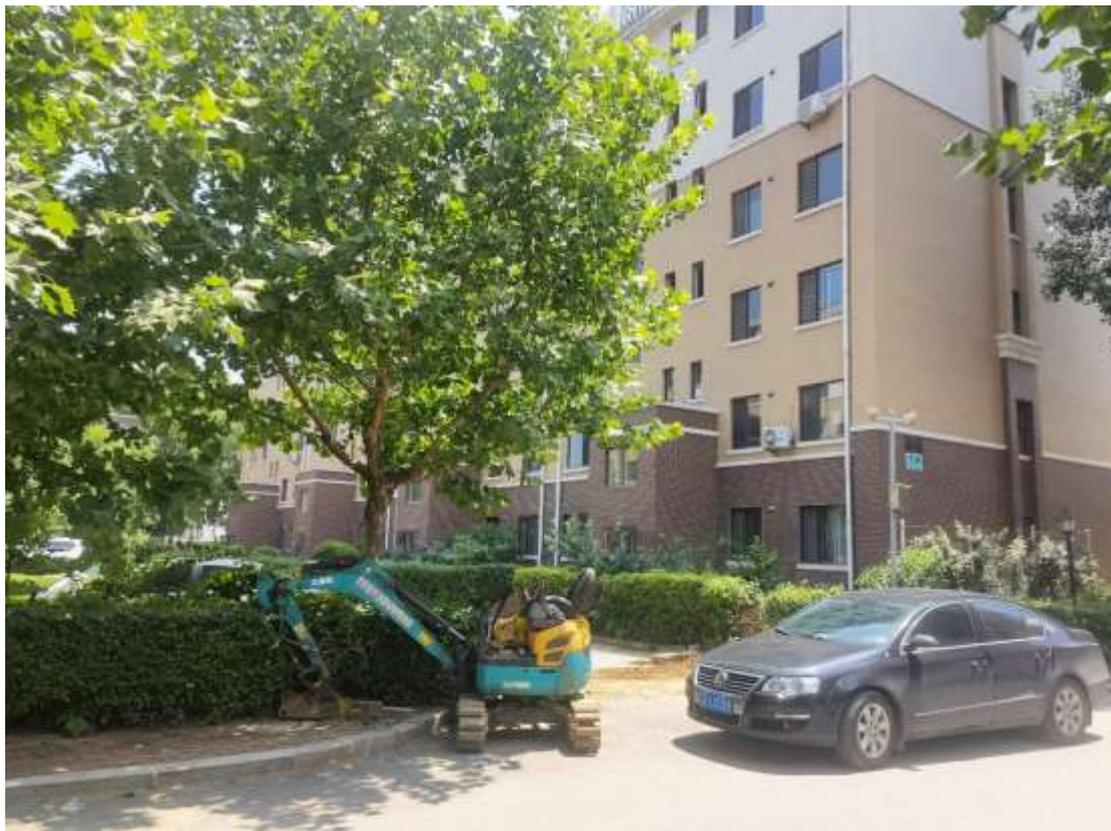
图 3.4-3 相邻地块现状照片

经现场踏勘，本次调查地块外东南西北为居民区和空地。

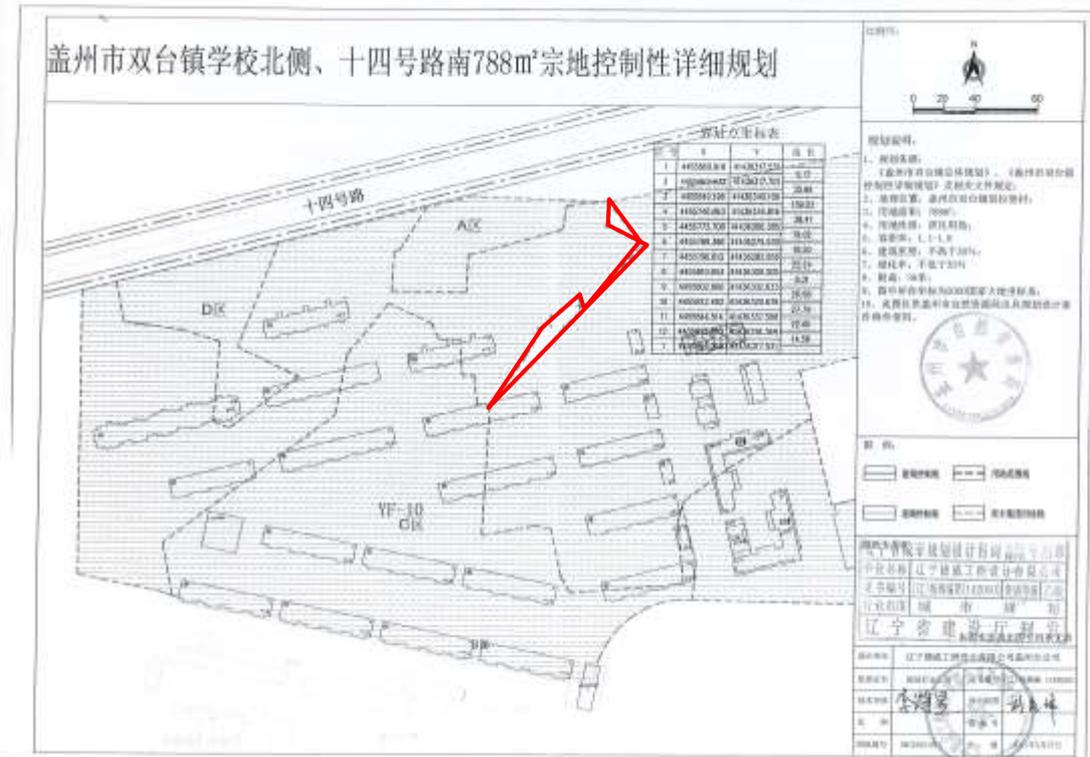
图 3.5-1 “奕丰泉天下”北方温泉城二期（788m<sup>2</sup>）地块土地利用规划图

本项目地块规划为居住用地。地块土地利用规划见图 3.5-1。
