# “奕丰泉天下”精品住宅一期 (949m<sup>2</sup>) 地块土壤污染状况初步 调查报告

委托单位：辽宁奕丰实业集团有限公司

编制单位：辽宁中科检测技术有限公司

二〇二二年七月

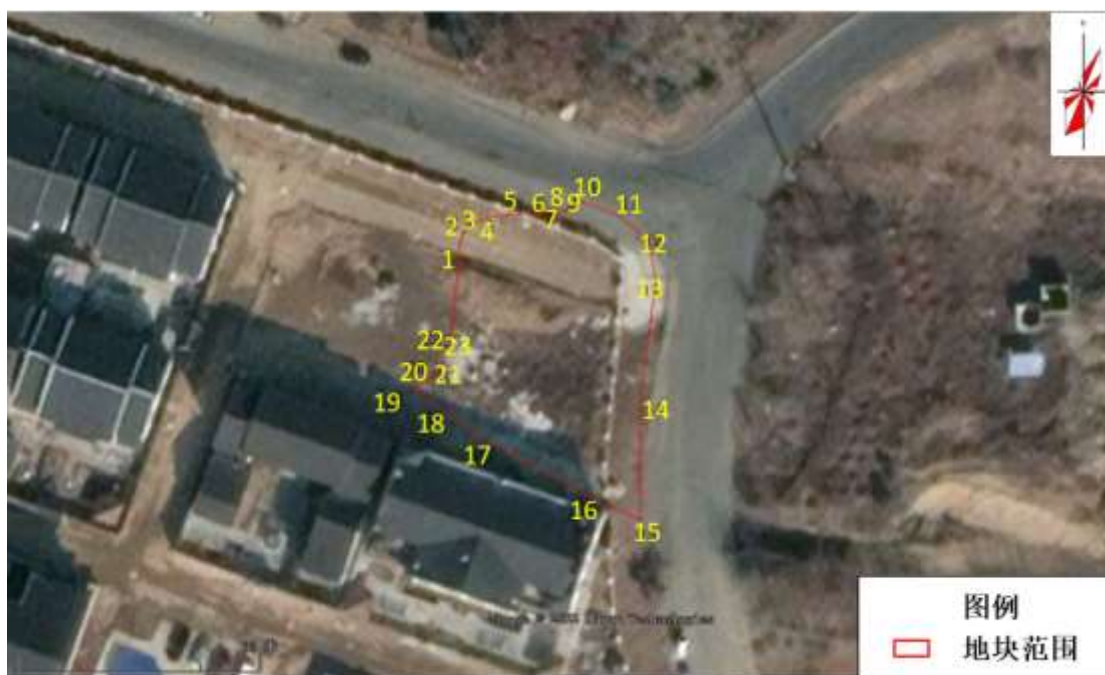
图 2.2-2 地块调查范围及拐点坐标图

本次场地环境初步调查范围为“奕丰泉天下”精品住宅一期（949m<sup>2</sup>）地块，地块位于盖州市双台镇思拉堡村，调查范围总面积为 949m<sup>2</sup>。调查地块地理位置中心坐标为：E122.263698062°，N40.232054558°。拐点坐标如表 2.2-1 所示，红线范围图如 2.2-1 所示，调查范围及拐点坐标图如 2.2-2 所示。

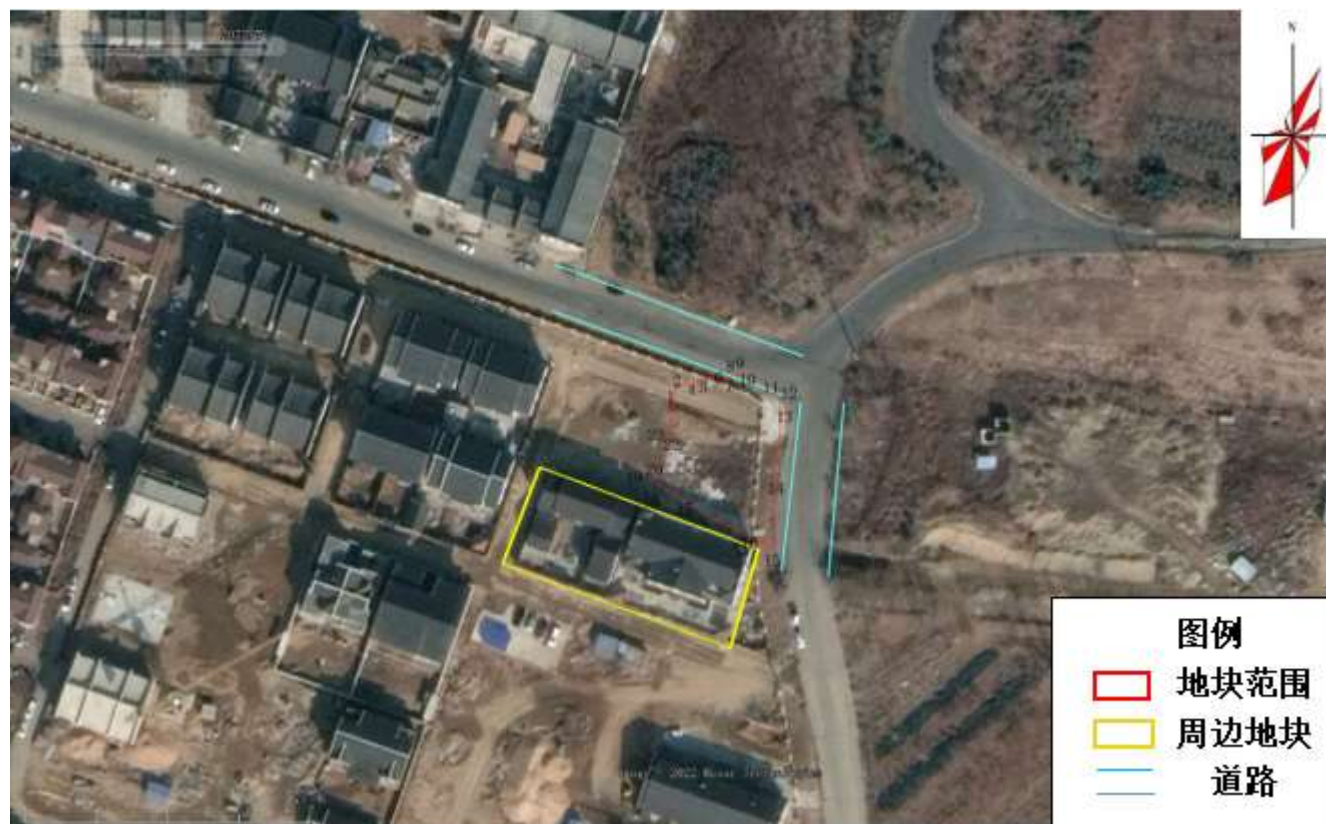
图 3.1-3 地块周边情况示意图（南侧为温泉别墅，北侧和东侧为道路，西侧为空地）

本次调查地块地理位置中心坐标为：E122.263698062°，N40.232054558°。该地块南侧为温泉别墅，东侧和北侧为道路，西侧为空地。地块行政位置图见图 3.1-1，地块地理位置图见图 3.1-2，项目周边情况示意图见图 3.1-3。

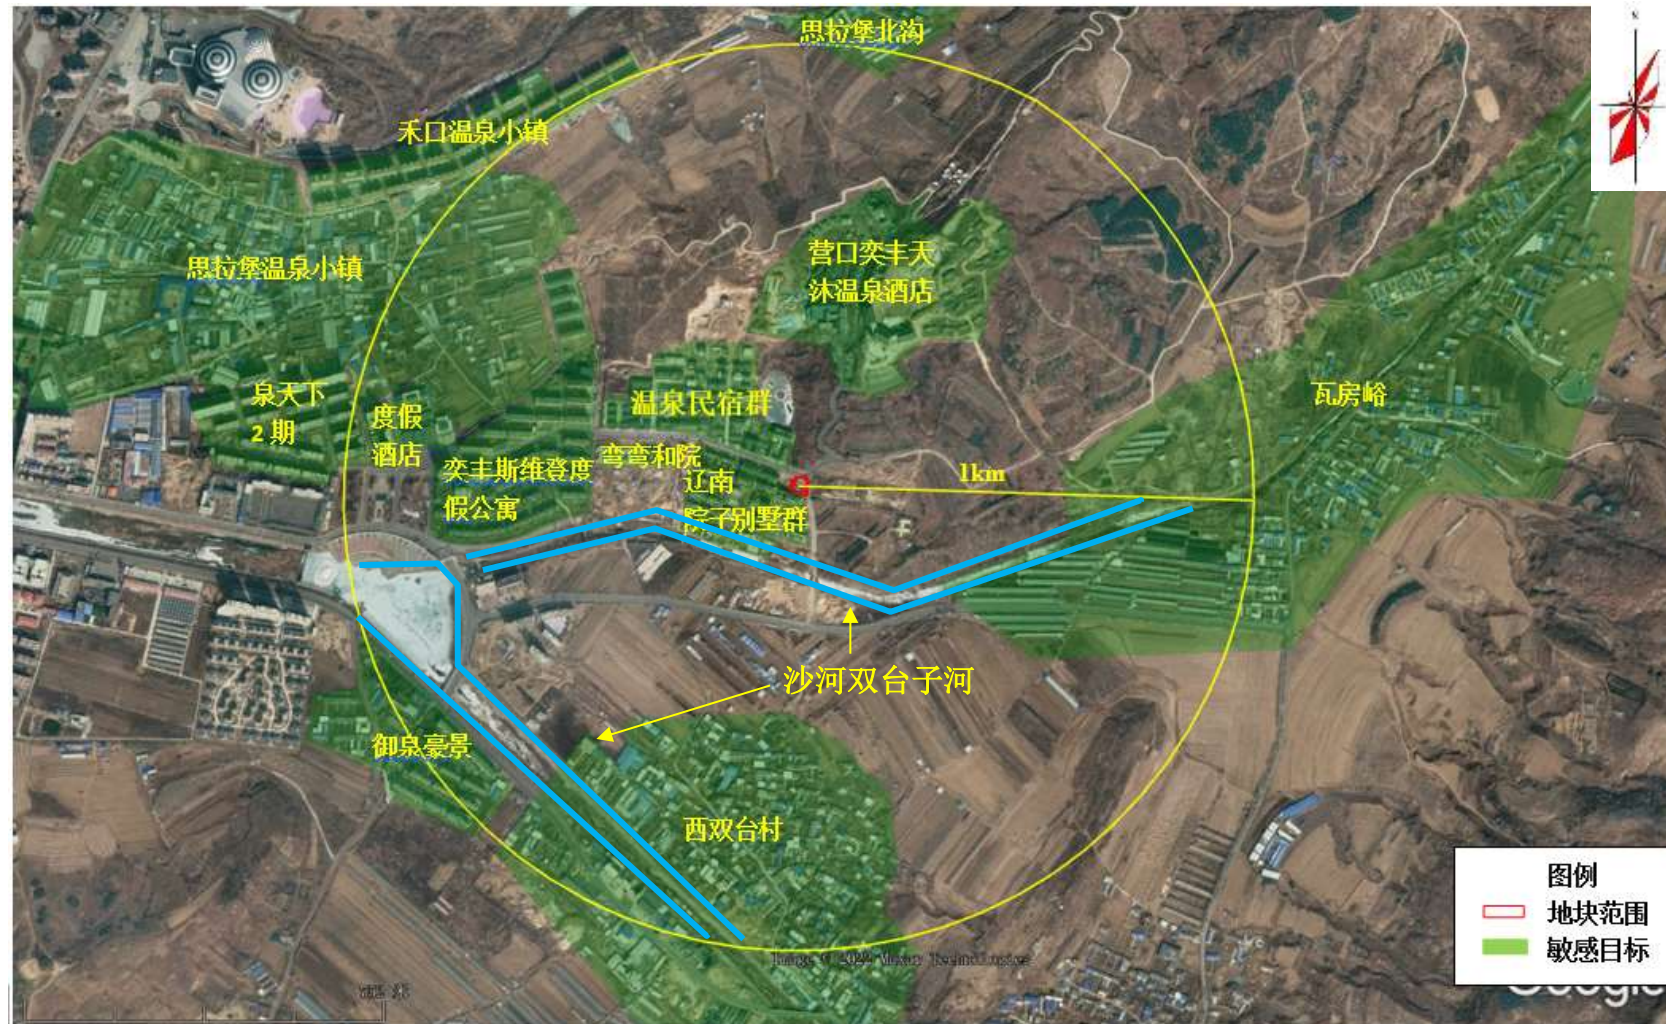
图 3.2-1 周边主要环境目标示意图

根据现场实际踏勘，该地块 1km 范围内存在居民区、学校、地表水体等，地表水体为沙河双台子河，位于本地块南侧 185 米，地表水体为 III 类水体，水质状况良好，本地块无地下使用功能，居民生活均位于地表以上，根据该地块所在区域环境功能特征及性质，确定该地块主要环境保护目标见表 3.2-1。

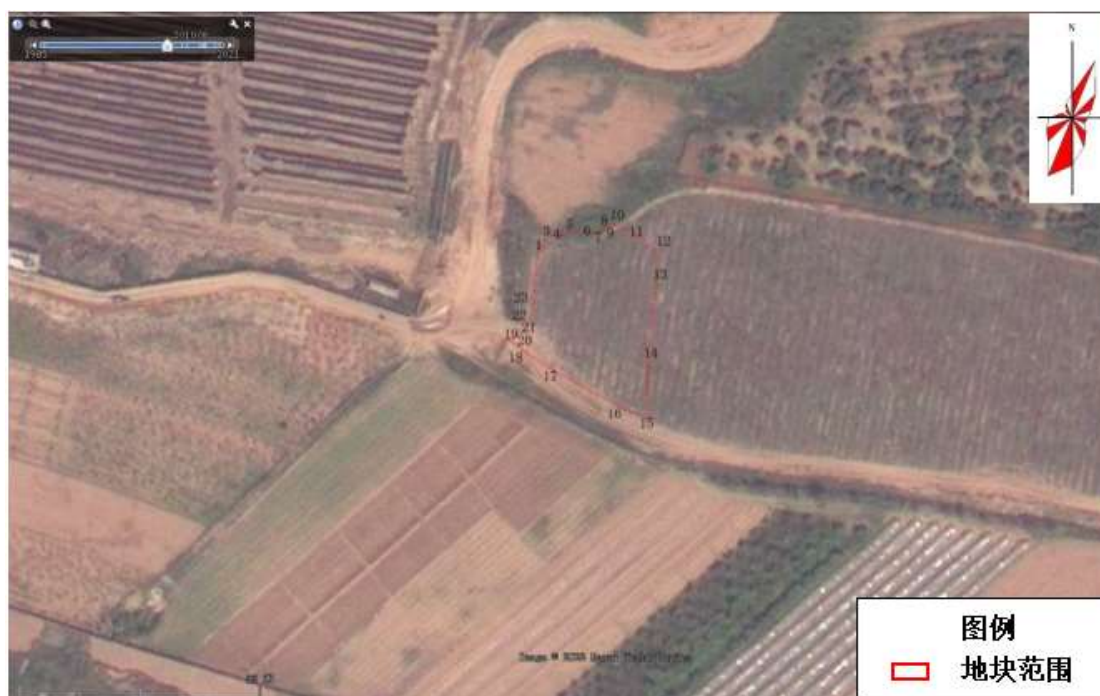
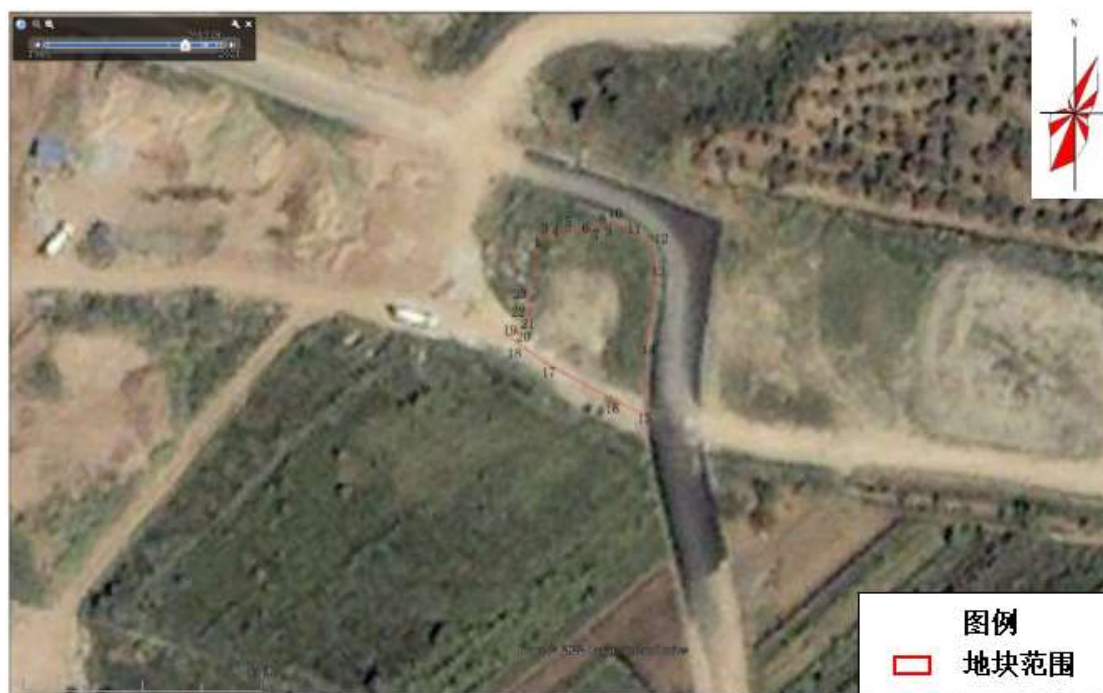
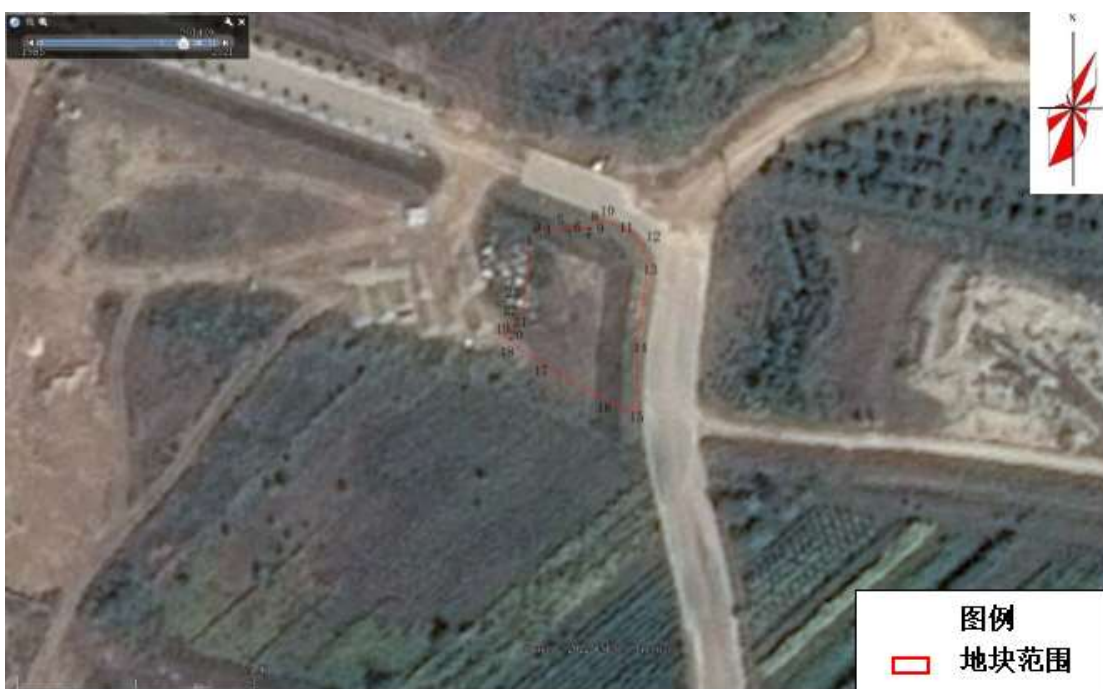
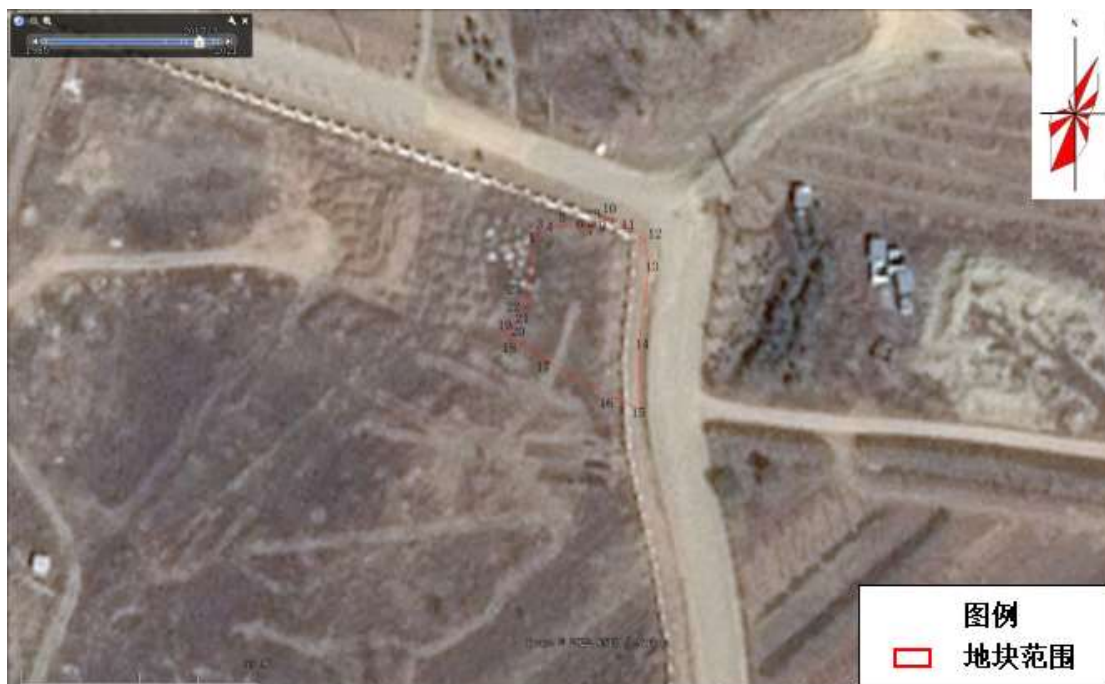
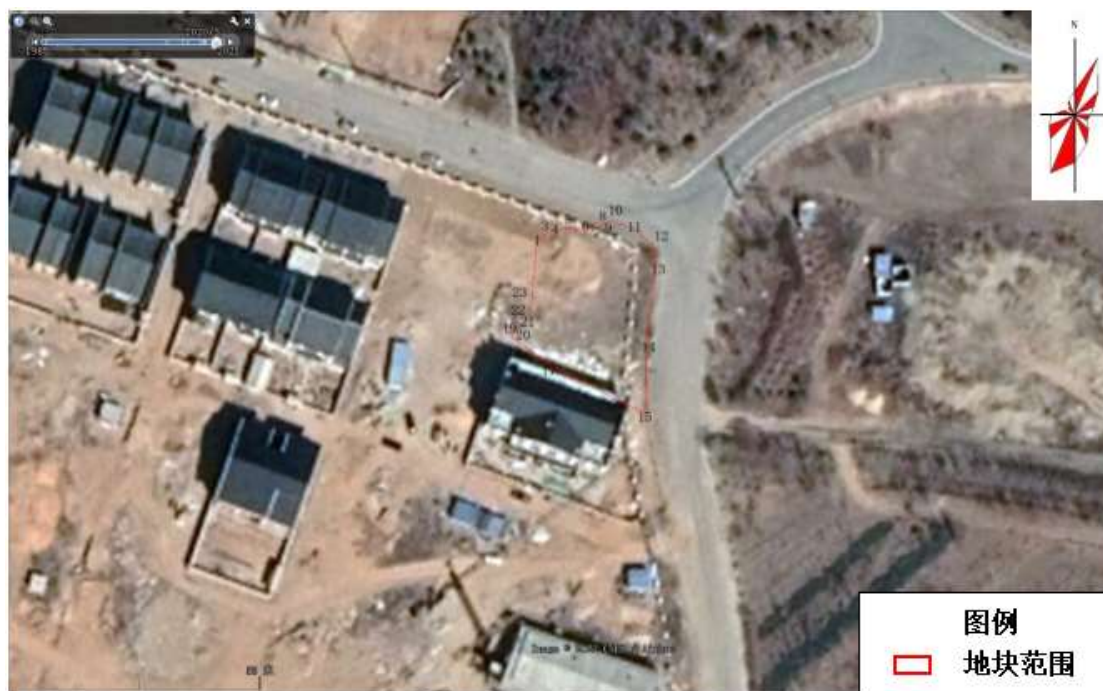
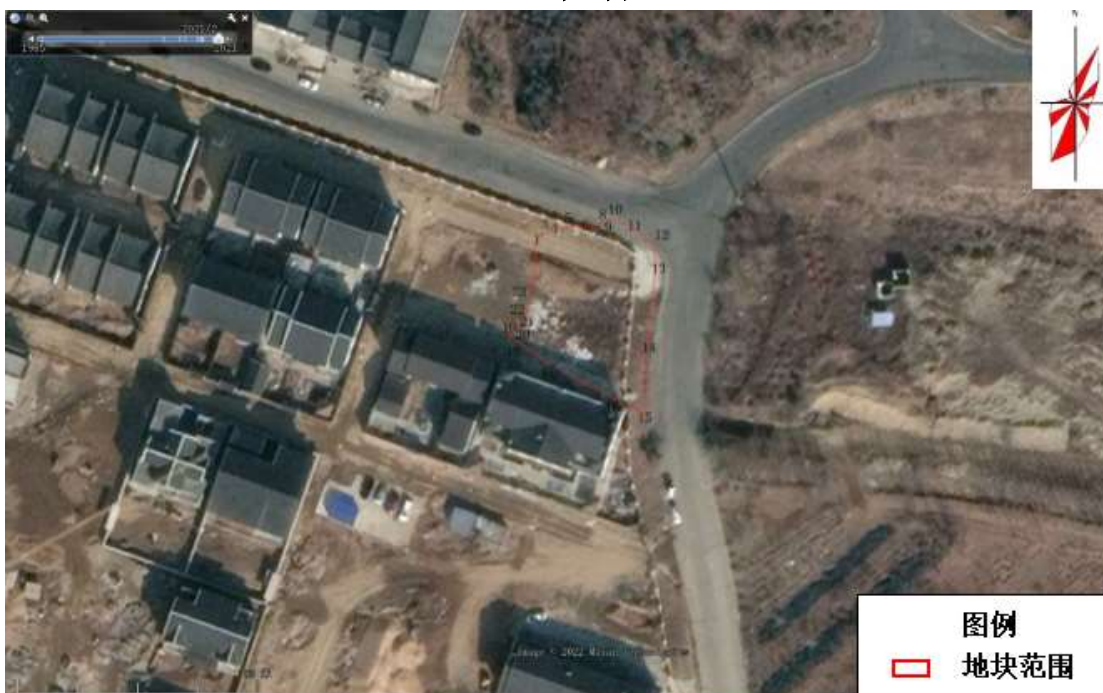
图 3.3-1 地块历史卫星图片影像截图

结合 2010 年至 2022 年历史卫星图片影像数据，确定该地块历史上无生产历史。

根据 2010 年~2022 年历史卫星图片可以看出“奕丰泉天下”精品住宅一期（949m<sup>2</sup>）地块历史情况见表 3.3-1。

| 序号 | 地块 | 年份 | 利用情况 |
|---|---|---|---|
| 1 | “奕丰泉天下”精品住宅一期（949m <sup>2</sup> ）地块 | ~2010 年 | 农田 |
| | | 2013 年~至今 | 空地 |

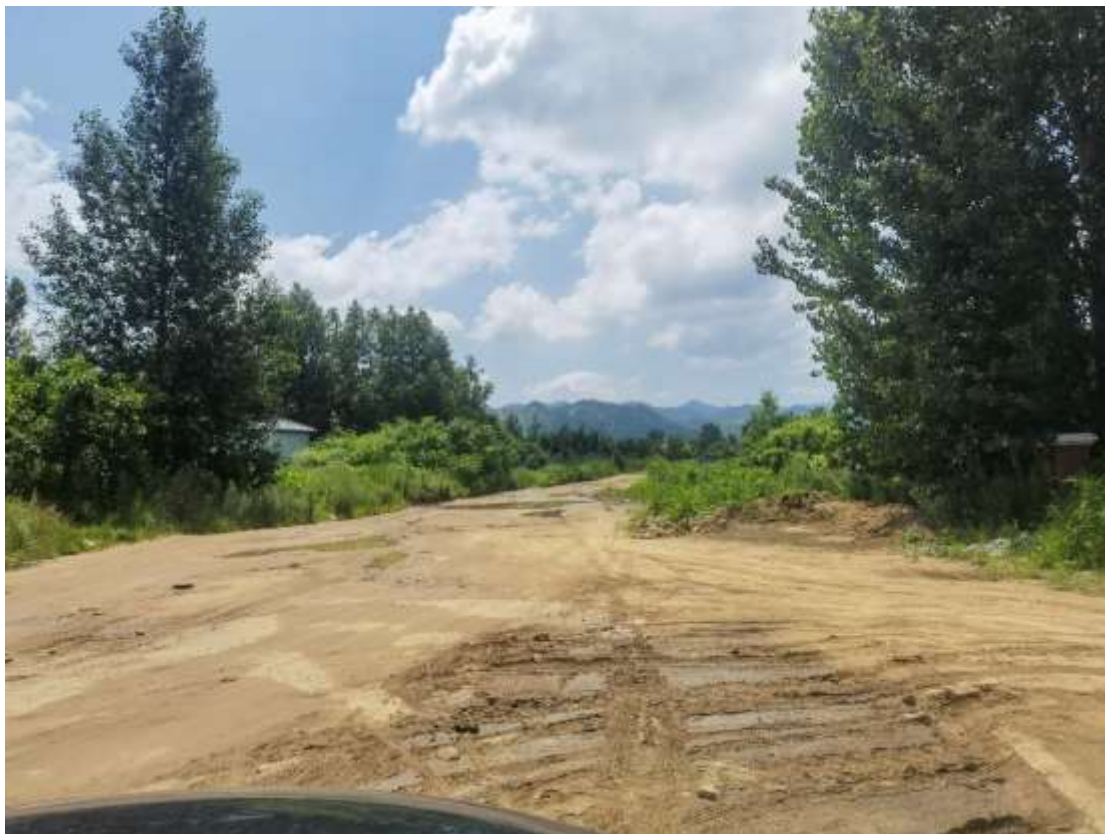
图 3.3-2 地块现状照片

“奕丰泉天下”精品住宅一期（949m<sup>2</sup>）地块内现状为空地，地块内无工业企业；地块内无工业废水排放沟渠、渗坑、水塘；无工业废水地下输送管线、储存池及停车场等地下构筑物使用；无产品、原辅材料、油品的地下储罐、输送管线；无危险化学品、危险废物等有毒有害物质储存或堆放。地块内裸露土壤无明显颜色异常、油渍等污染或化学腐蚀痕迹，无恶臭、化学品、刺激性等异常气味。

目前调查地块场地内为空地，无工业废水排放沟渠、渗坑、水塘；无工业废水地下输送管线、储存池及停车场等地下构筑物使用；无产品、原辅材料、油品的地下储罐、输送管线；无危险化学品、危险废物等有毒有害物质储存或堆放，无可能存在的污染源。地块内裸露土壤无明显颜色异常、油渍等污染或化学腐蚀痕迹，无恶臭、化学品、刺激性等异常气味。

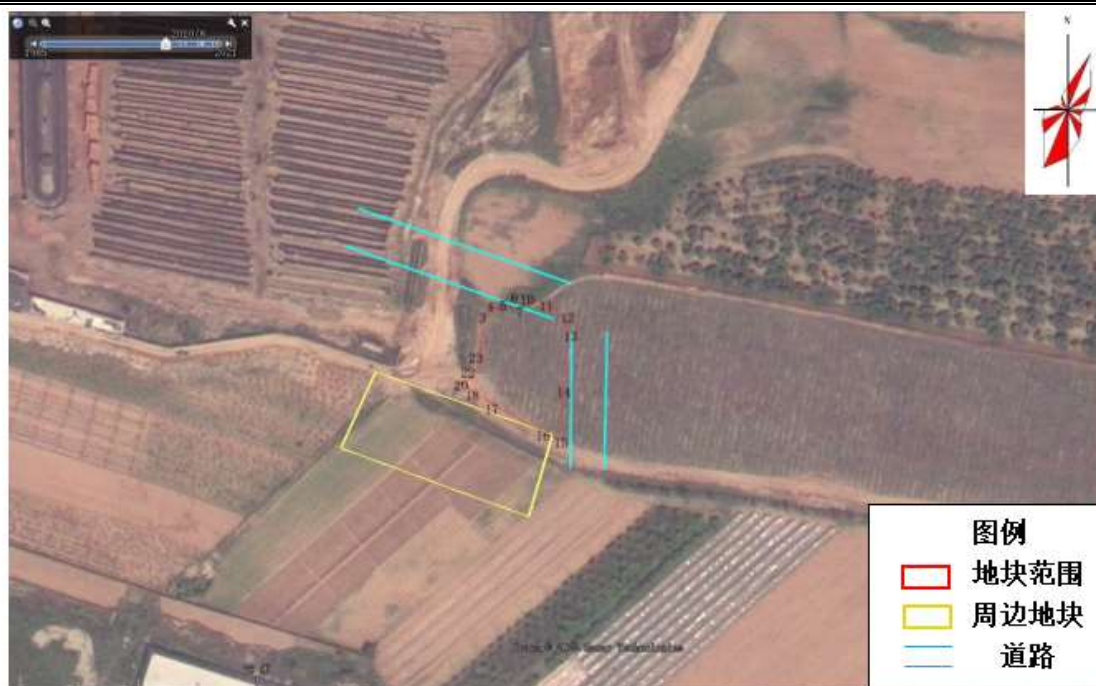
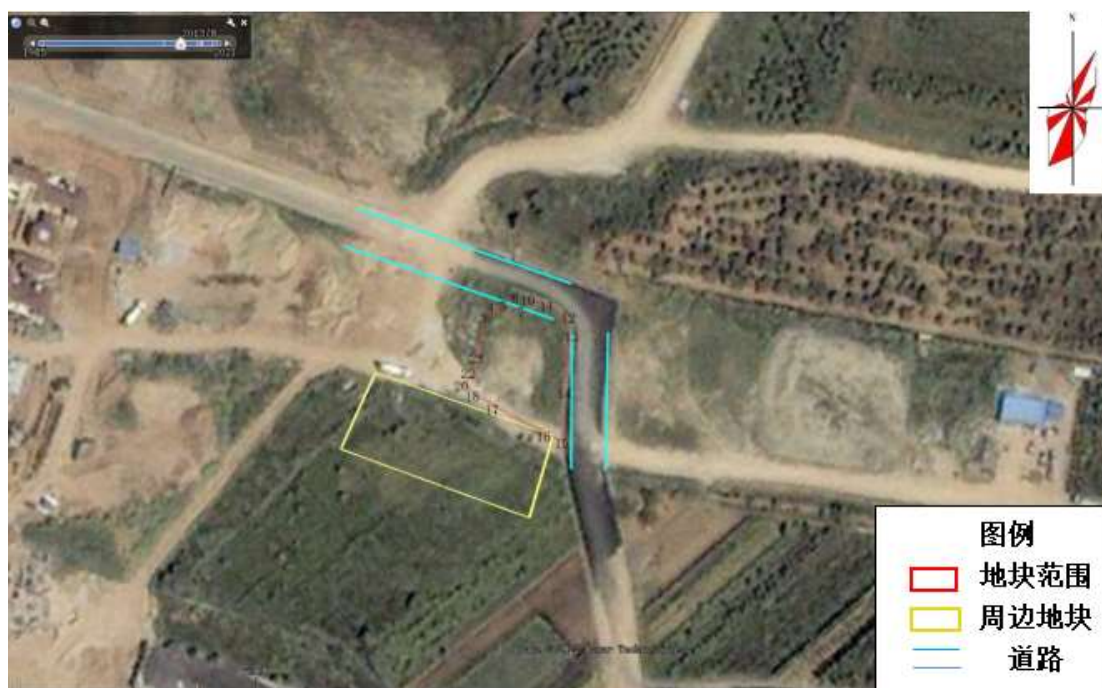
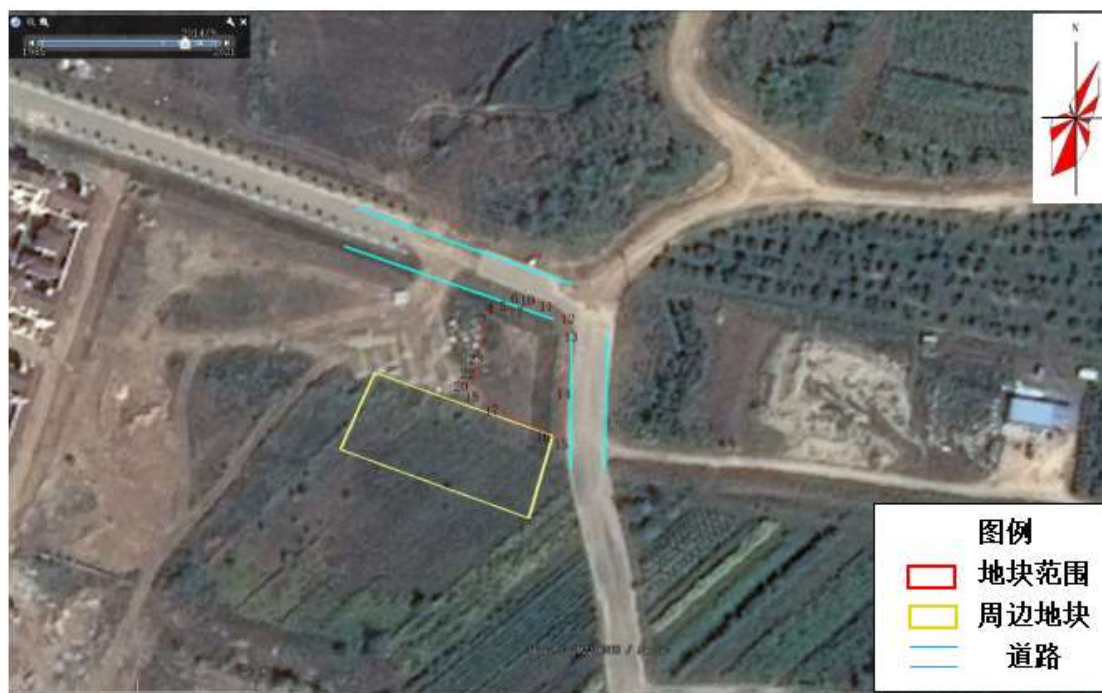
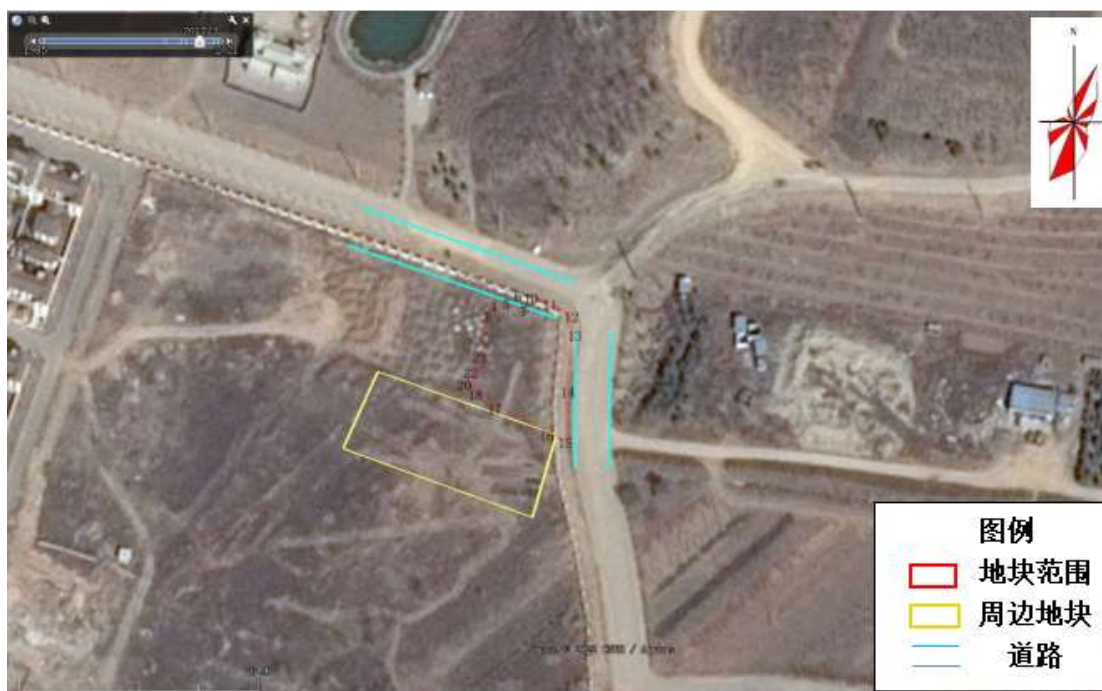
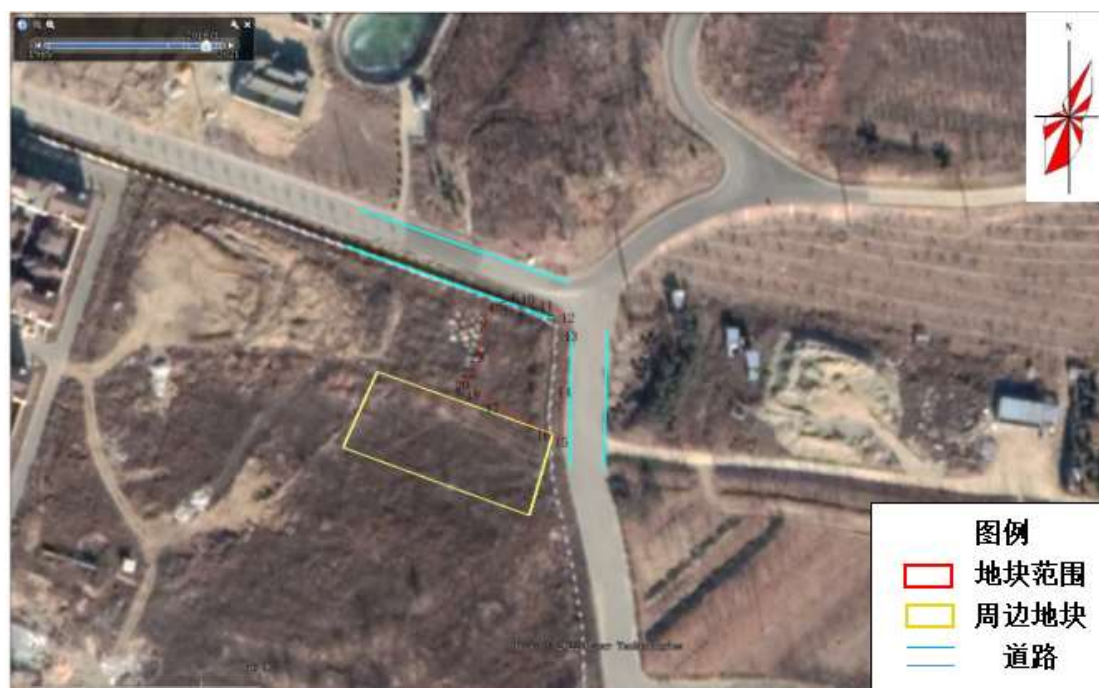
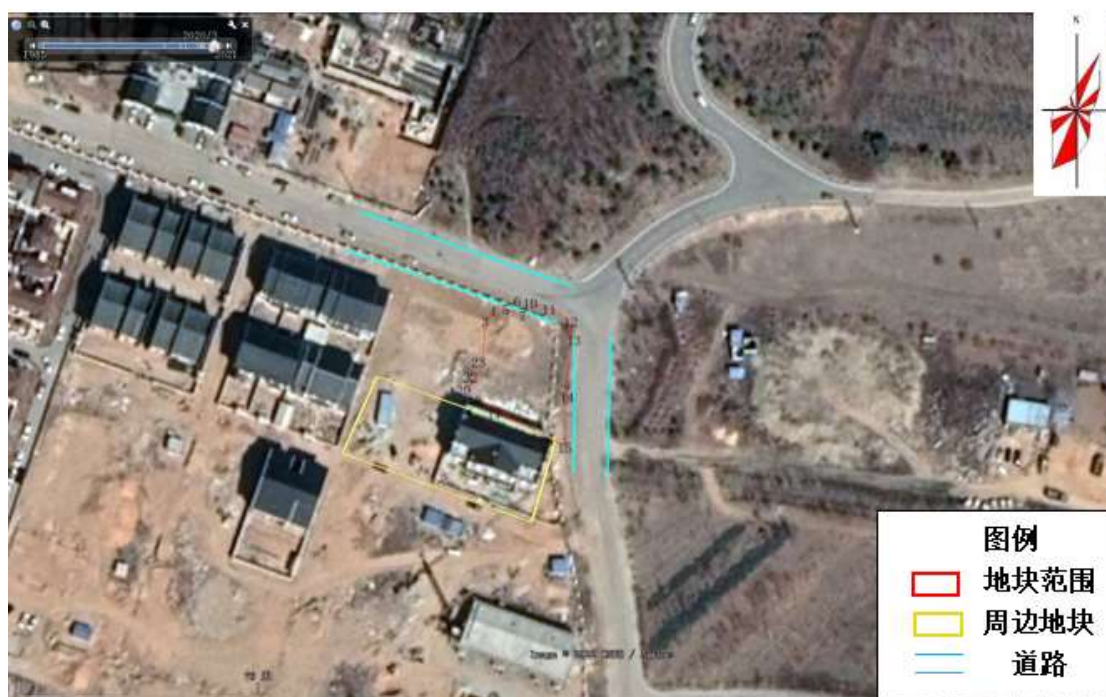
图 3.4-1 相邻地块历史影像

(1) 南侧温泉别墅

2010 年~2018 年，农田、空地；

2020 年~至今，温泉别墅。

（2）东侧道路

2013 年~至今，道路。

能追溯到的历史影像为 2010 年，2010 年~至今，农田、空地。

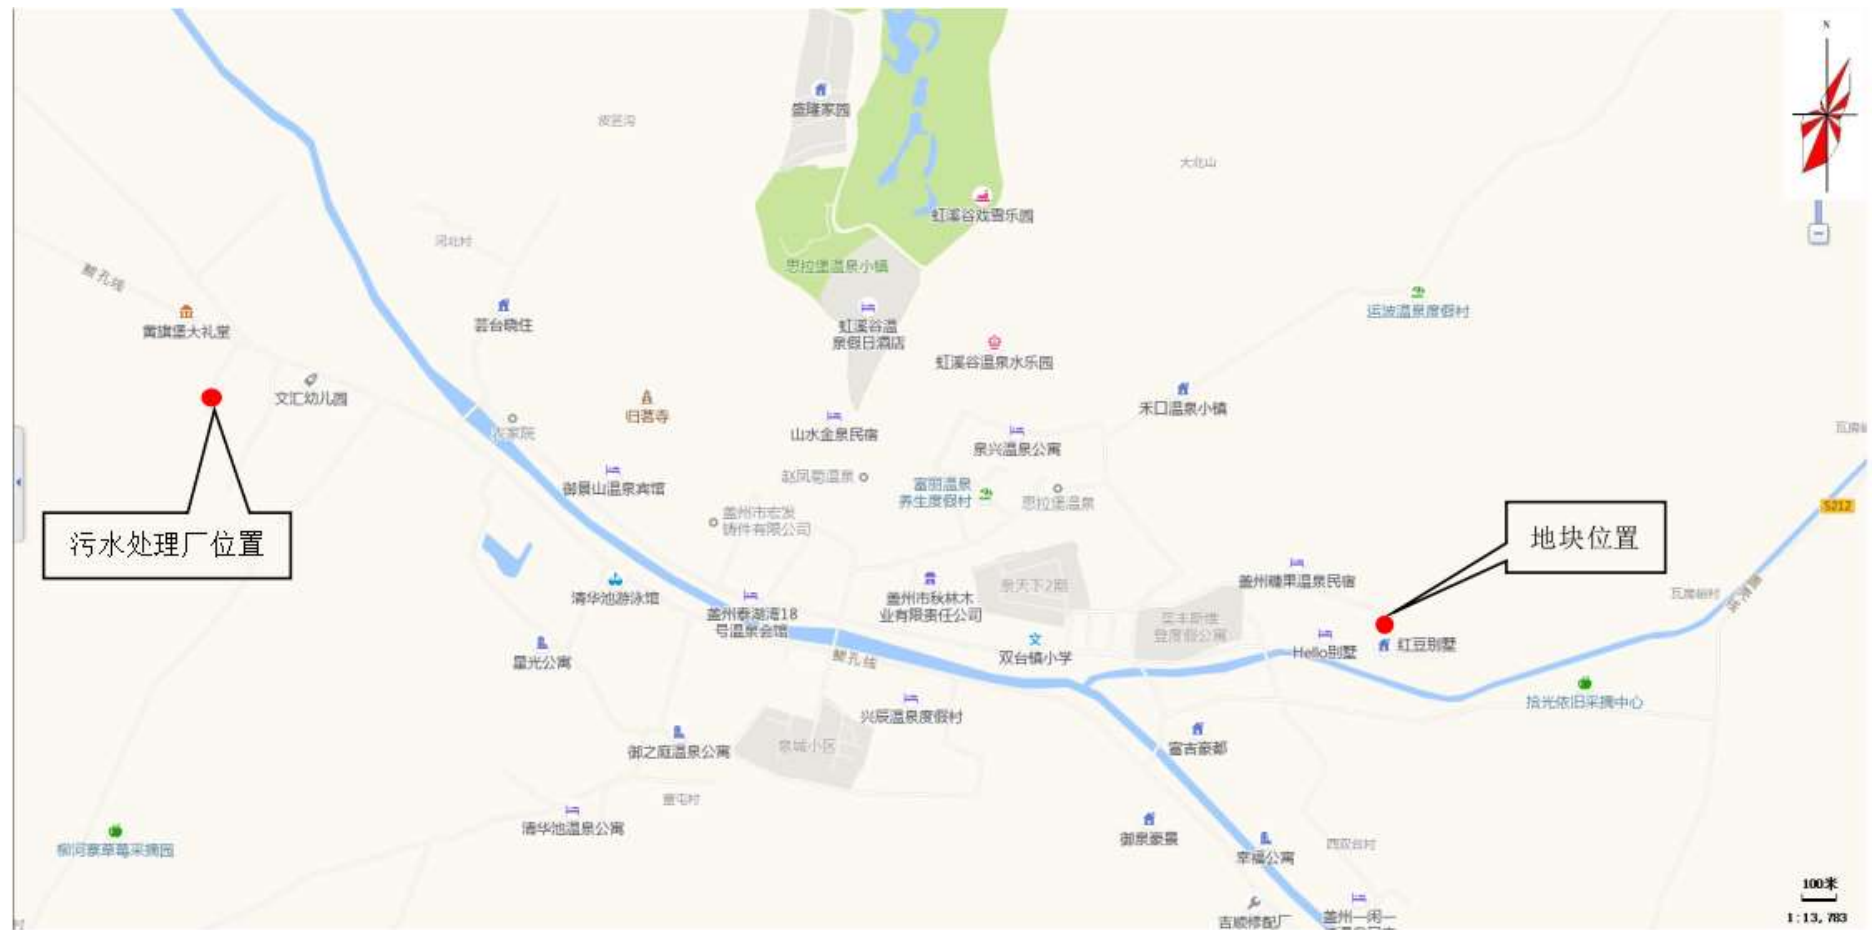
图 3.4-2 污水处理厂地理位置图

双台镇污水处理厂于 2019 年建设，为生活污水处理厂，位于辽宁盖州市双台镇黄旗堡村，该污水处理厂主要建设处理量近期规模为 10000m<sup>3</sup>/d，防渗情况良好。该污水处理厂位于地块下游 3550m，对地块影响较小。污水处理厂与该地块的地理位置图如下：

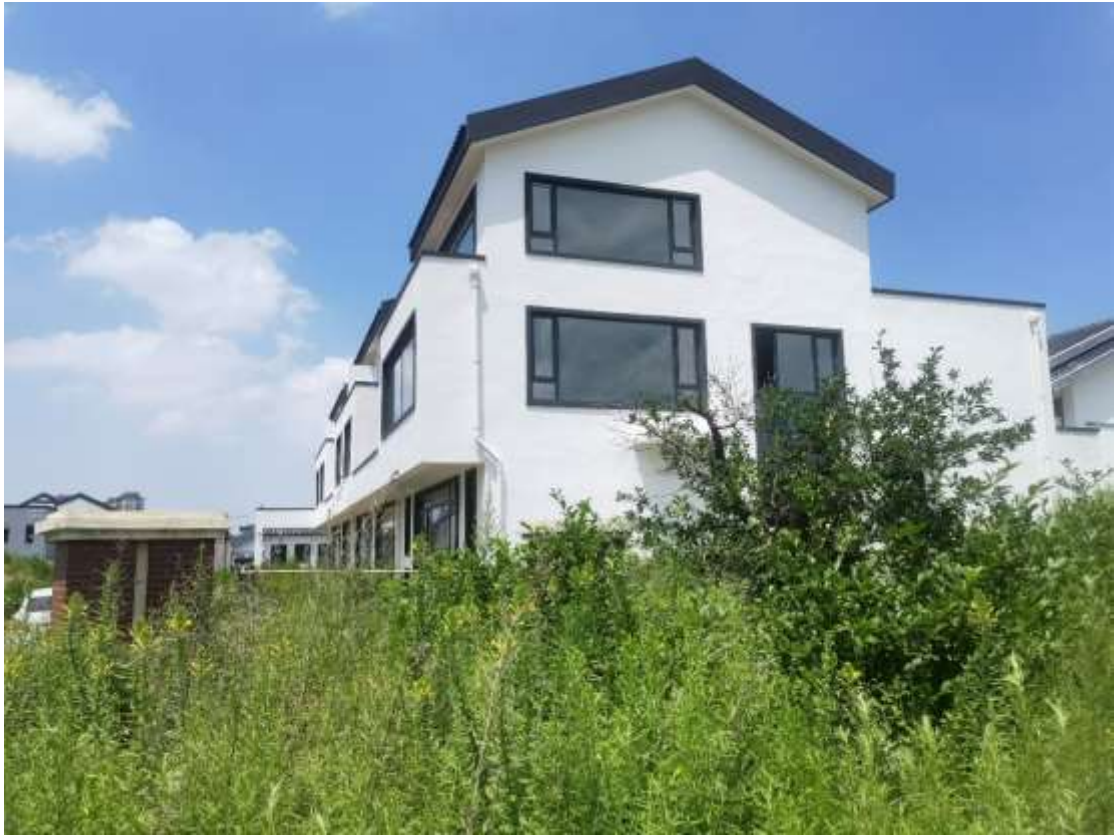
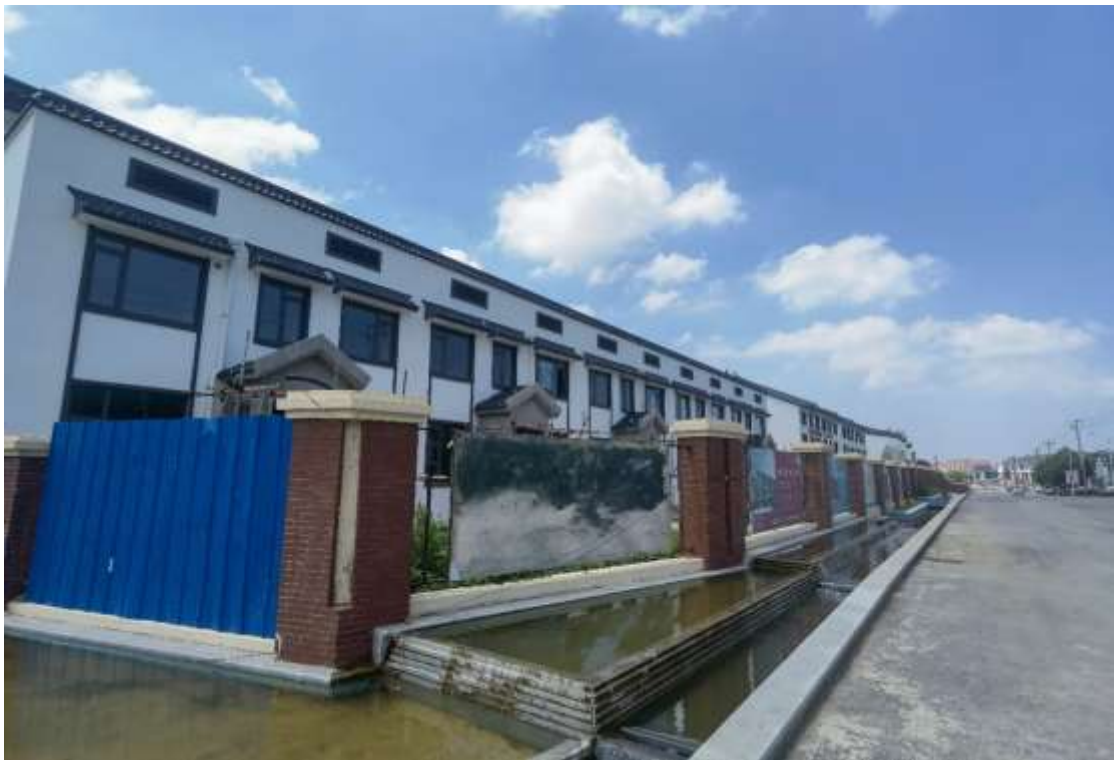
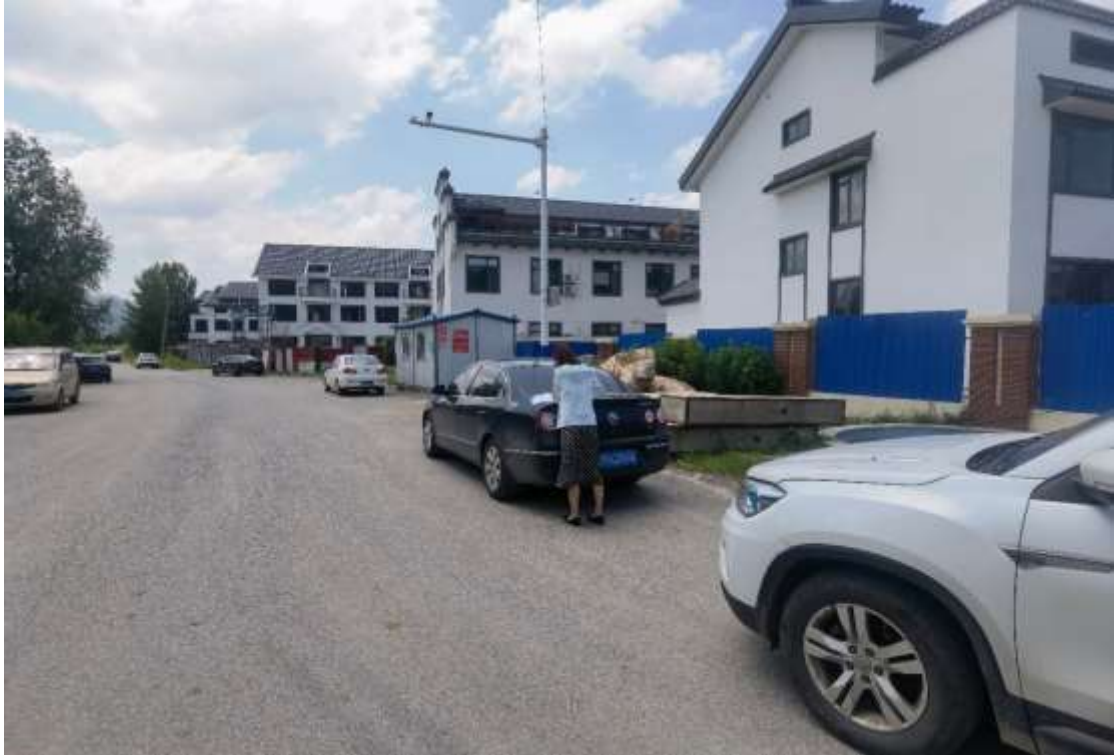
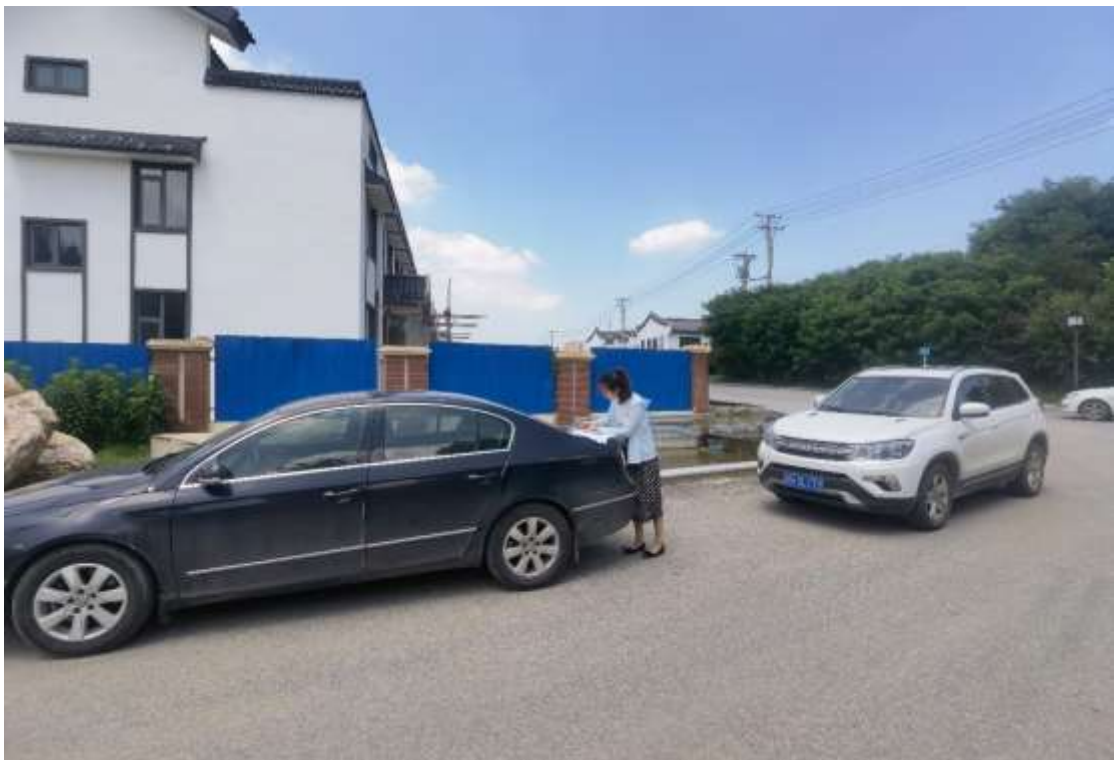
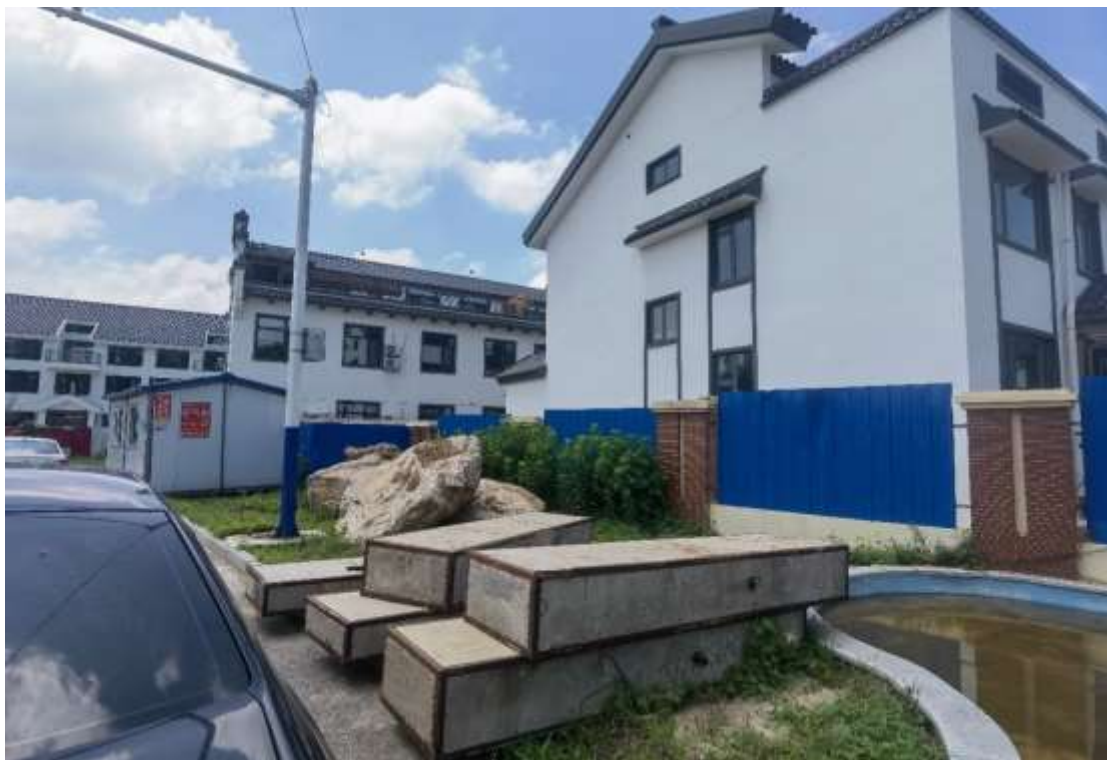
图 3.4-3 相邻地块现状照片

经现场踏勘，本次调查地块南侧为温泉别墅，东侧和北侧为道路，西侧为空地。

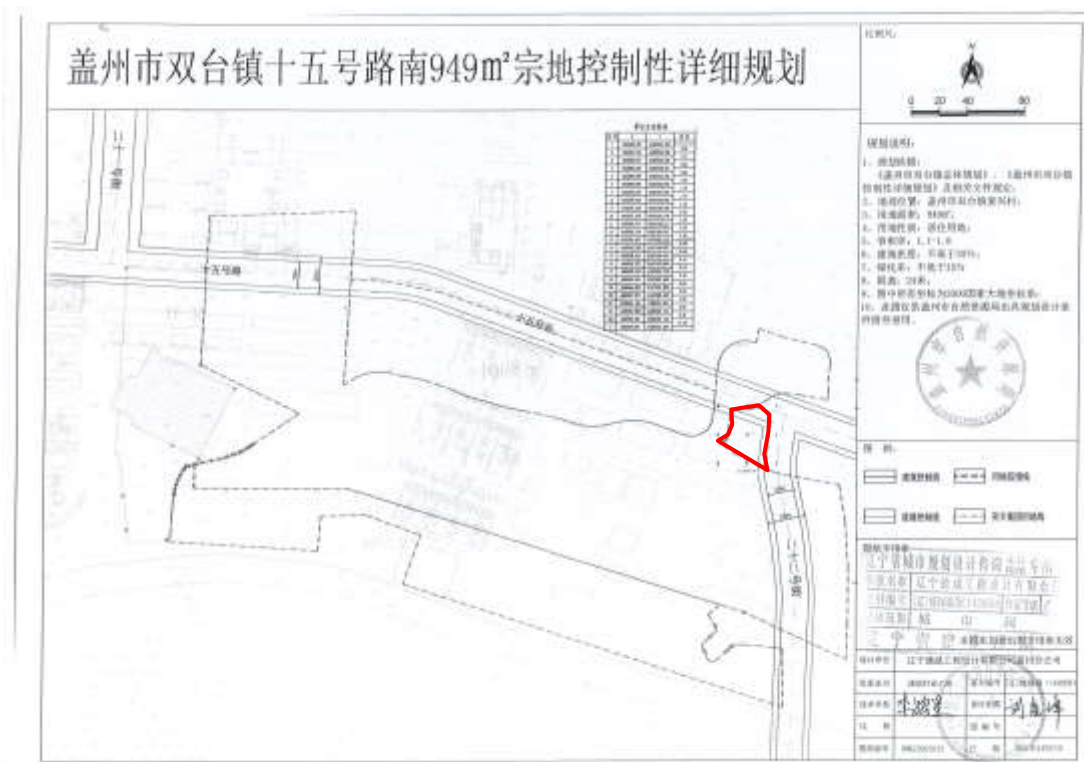
图 3.5-1 “奕丰泉天下”精品住宅一期 (949m<sup>2</sup>) 地块土地利用规划图

本项目地块规划为居住用地。地块规划见图 3.5-1。
